坊子区九龙街道北流村安置区
(2020-FH06) 地块土壤污染状况
调查项目

调查报告编制单位：山东豌豆检测服务有限公司

2020 年 12 月

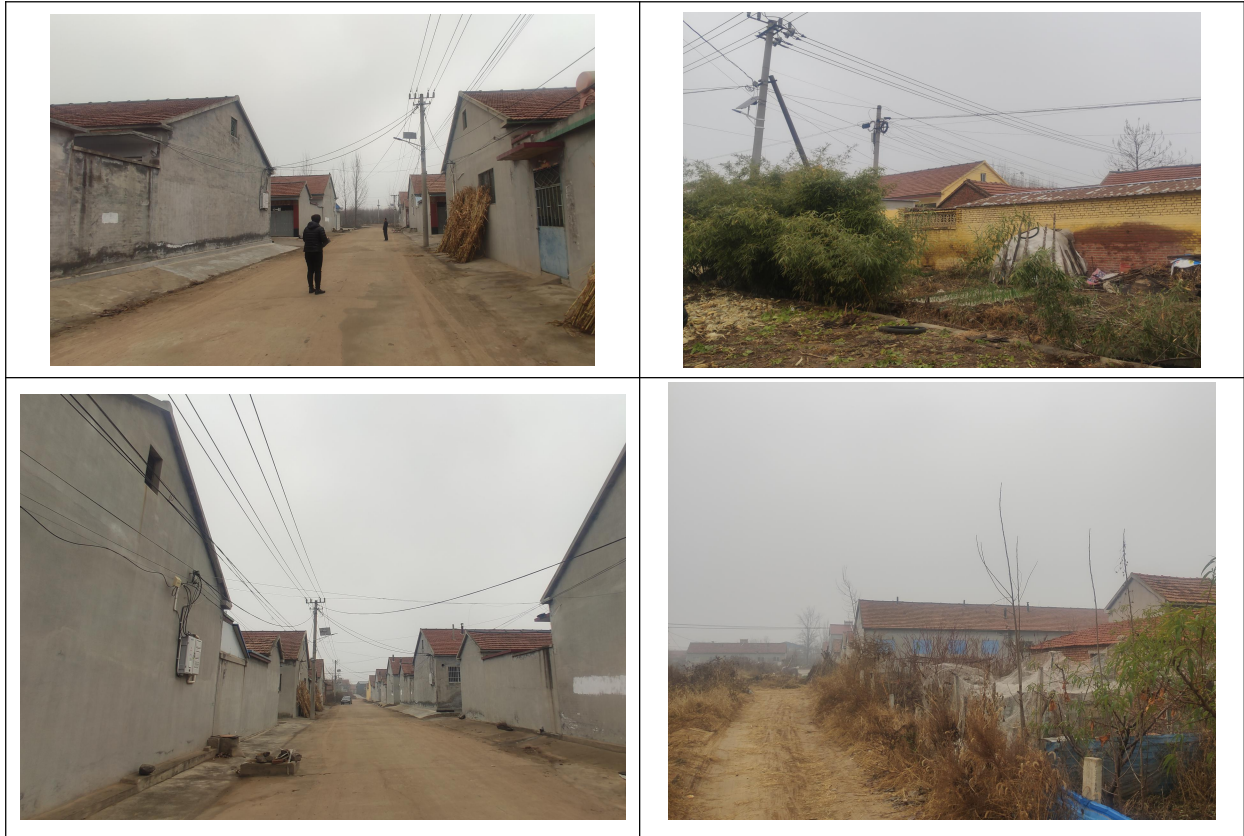
图 3.3-1 地块现状图

2020 年 12 月对该地块进行现场踏勘时，该地块存在住宅、道路及农用地。其中，住宅占大部分，西侧及东侧含少量农用地，用于种植农作物及蔬菜，地块中间存在农村道路，由地块南直通地块北部。地块内部无生活垃圾堆放处，无固废堆放点。该地块现状见图 3.3-1。

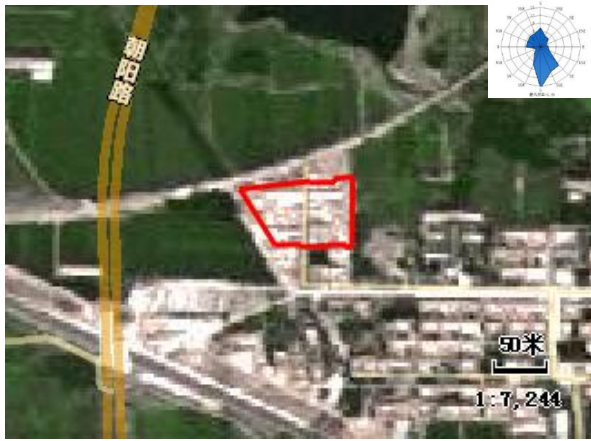
2006年，地块为北流村宅基地。

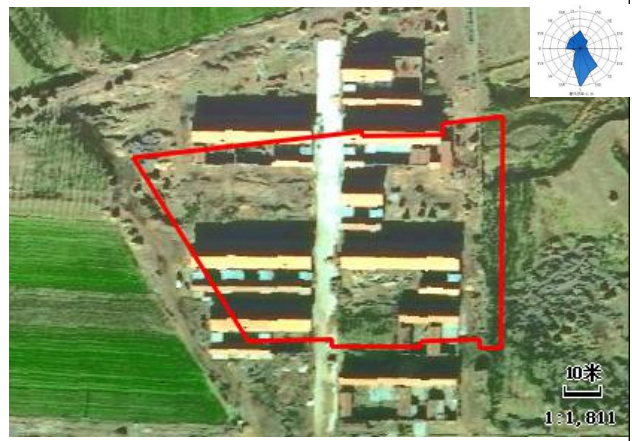
2008年，地块内仅有10户住户，建有住宅，并有部分空地用于种植蔬菜。

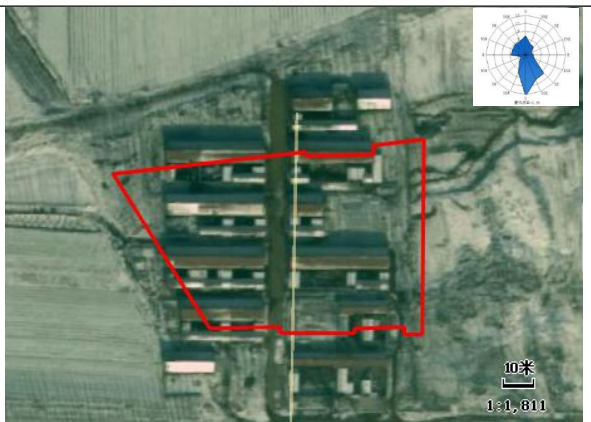
2011年，北流村东侧部分居民搬迁至该地块内，住宅数量增多，农用地面积减少。

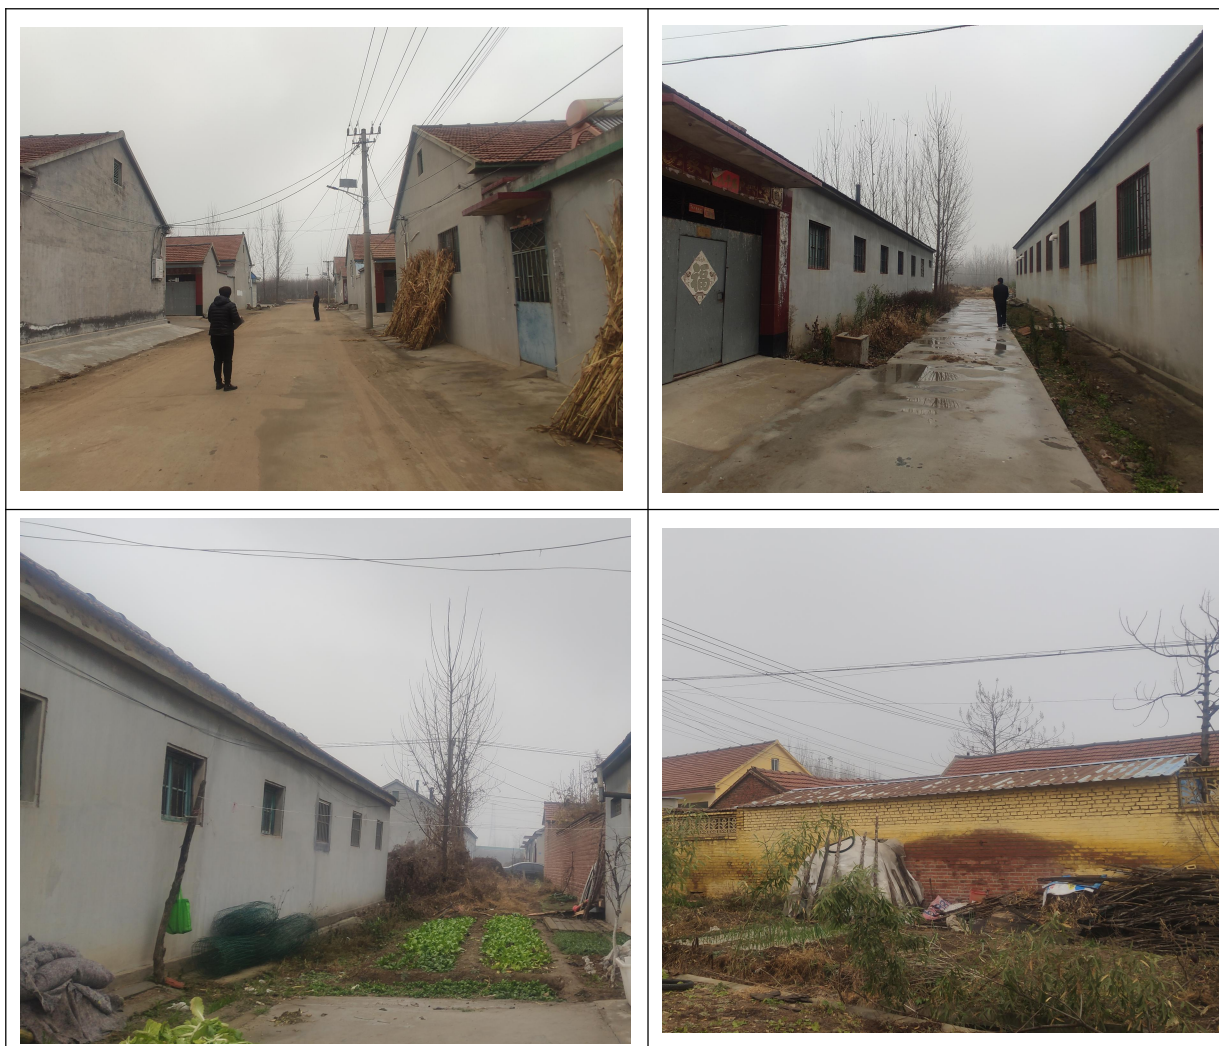
图 5.1-1 地块内部现状照片

2020 年 12 月 2 日，我单位项目组对潍坊市坊子区九龙街道北流村安置区（2020-FH06）地块进行了现场踏勘，根据踏勘结果，**该地块存在住宅、道路及农用地。其中，住宅占大部分，西侧及东侧含少量农用地，用于种植农作物及蔬菜，地块中间存在农村道路，由地块南直通地块北部。地块内部无生活垃圾堆放处，无固废堆放点。踏勘过程中未闻到异常或刺激性气味，本地块和相邻地块未发现可能造成土壤和地下水污染的异常迹象，未发现罐、槽以及废物临时堆放污染痕迹。**

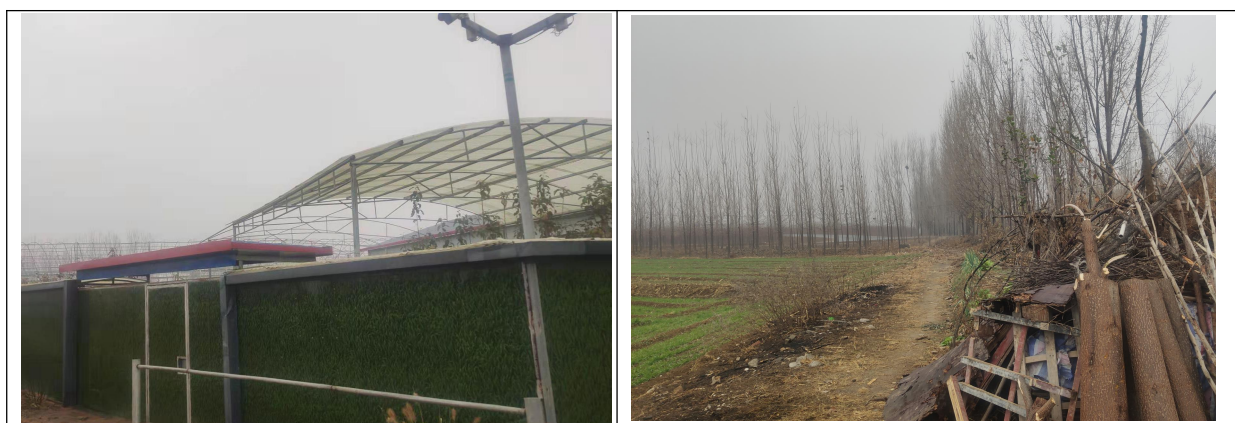
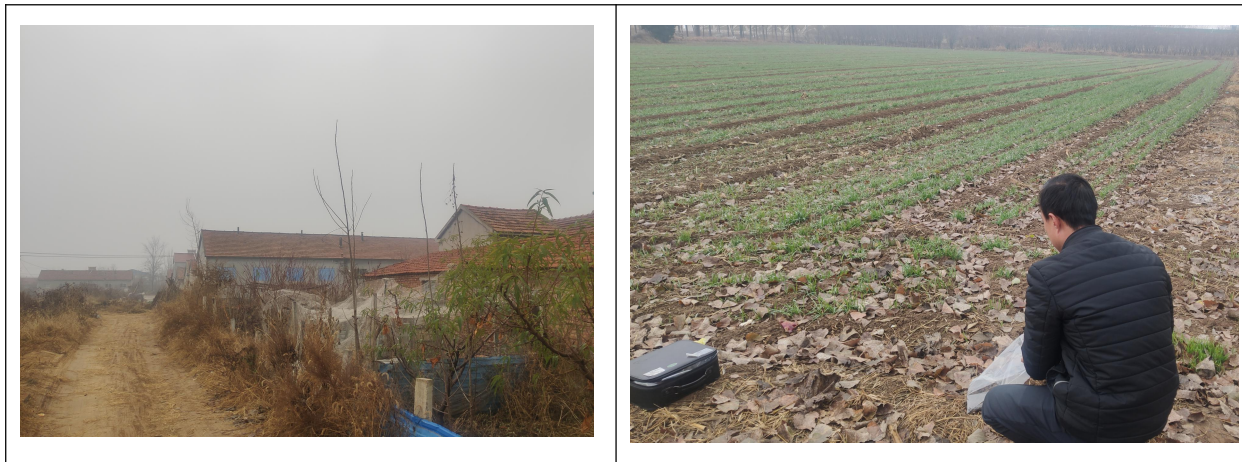
图 5.1-2 周边地块照片

本次调查地块北侧、西侧及东侧均为北流村农用地，用于种植小麦、玉米等农作物；东北侧建设无土栽培种植基地，但未投入使用，现用于居住；南侧紧邻北流村住宅，隔道路为北流村宅基地。

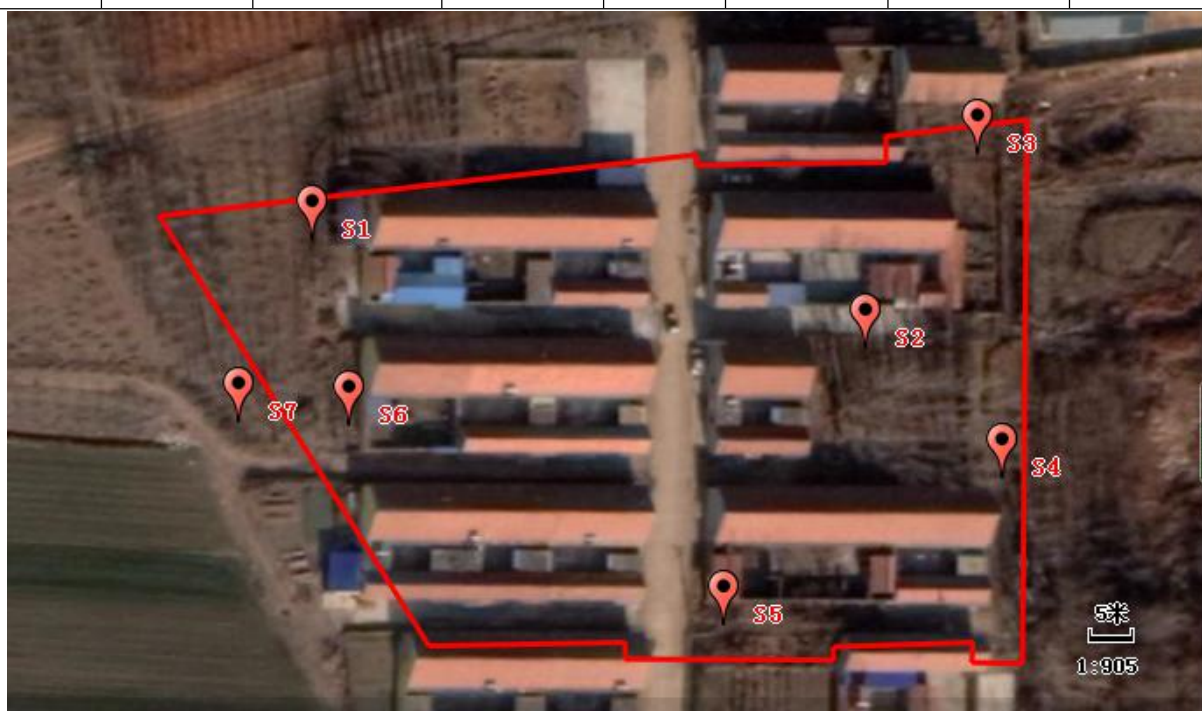
图 5.1-2 现场快筛点位图

在现场踏勘过程中，就**地块现状在地块内部满足快筛点位的部位、尽量选择原状、未经过扰动的土壤进行采样**，布设 6 个土壤快筛点位，地块外设 1 个快筛点位，利用手持式 VOC 快筛仪（PID）（型号：LD-BQ-P）、手持式光谱分析仪（XRF）（型号：TrueX）对土壤挥发性有机物和重金属进行快速筛选，对土壤的污染情况进行初步判断，识别地块环境现状。现场采样过程中，未发现样品有明显的污染状况，各样品 PID 快筛数值均低于 1ppm，XRF 快筛数值地块内与地块外无明显差异。

快筛结果与地块外参照点、潍坊土壤地球化学背景值和全国土壤地球化学背景值相对比（《山东半岛蓝色经济区土壤地球化学基准值与背景值》（庞绪贵，2014）），地块内快筛数据与对照点和背景值不存在明显差异，该地块的环境状况可以接受。
