坊子区凤翔小学及幼儿园地块 土壤污染状况调查报告

委托单位：潍坊市生态环境局坊子分局
编制单位：山东豌豆检测服务有限公司

项目名称：坊子区凤翔小学及幼儿园地块土壤污染状况调查项目

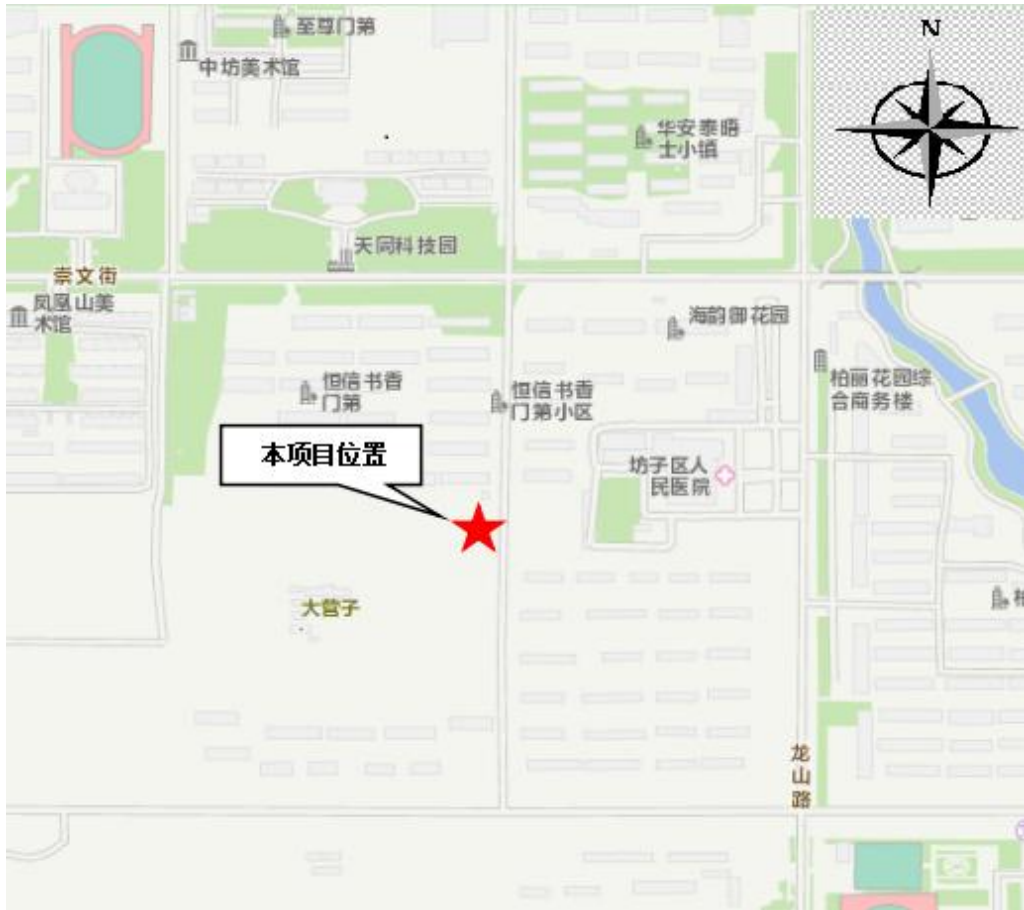
图 2.3-1 项目位置图（比例尺 1:20000）

本次调查地块范围为坊子区恒信书香门第小区以南，规划路以西，用地面积877m²（1.3155 亩）。项目位置图见图 2.3-1，边界拐点坐标图见图 2.3-2，平面范围拐点坐标见表 2.3-1。

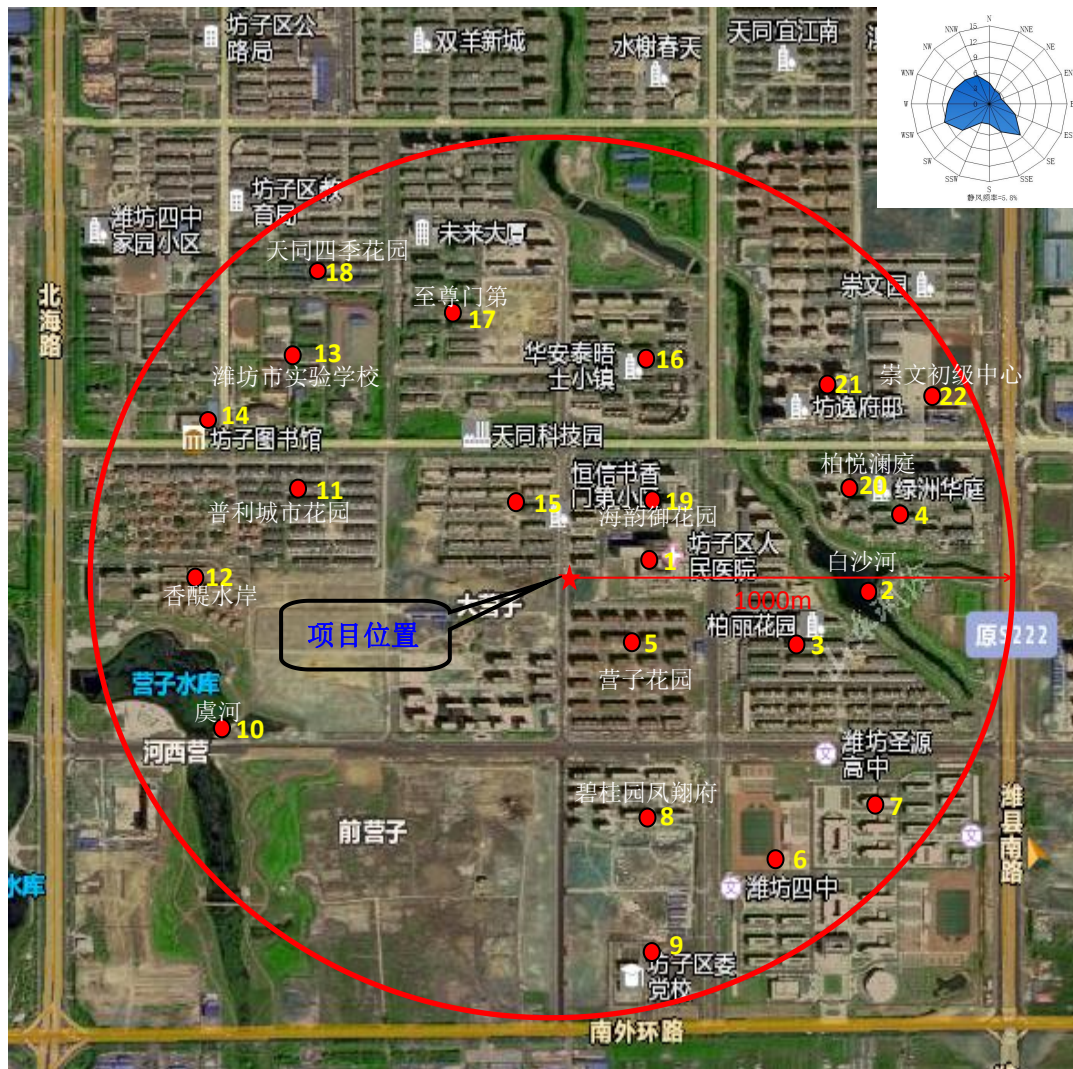
图 3.2-1 调查地块周边敏感目标分布图（比例尺 1: 50000）

调查地块位于山东省潍坊市坊子区恒信书香门第小区以南，规划路以西，东至规划路，南至规划路，西至空地，北至恒信书香门第小区。地块周边 1000m 范围内环境敏感目标情况见表 3.2-1 和图 3.2-1。

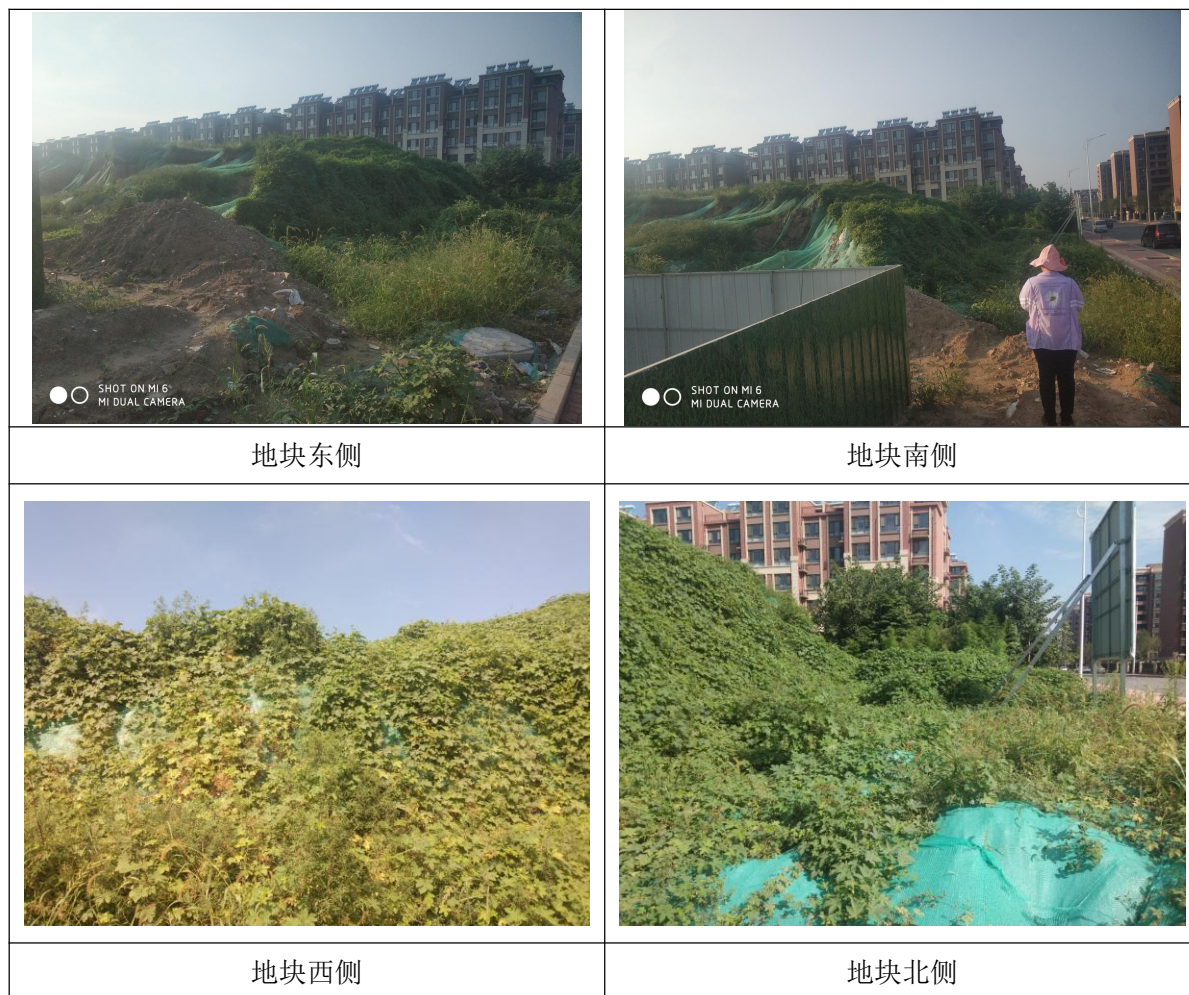
图3.3-1地块现状图

2020年8月对该地块进行现场踏勘时，该地块内部覆着杂草，地块内无建筑物，地块西侧有堆土。该地块现状见图3.3-1。

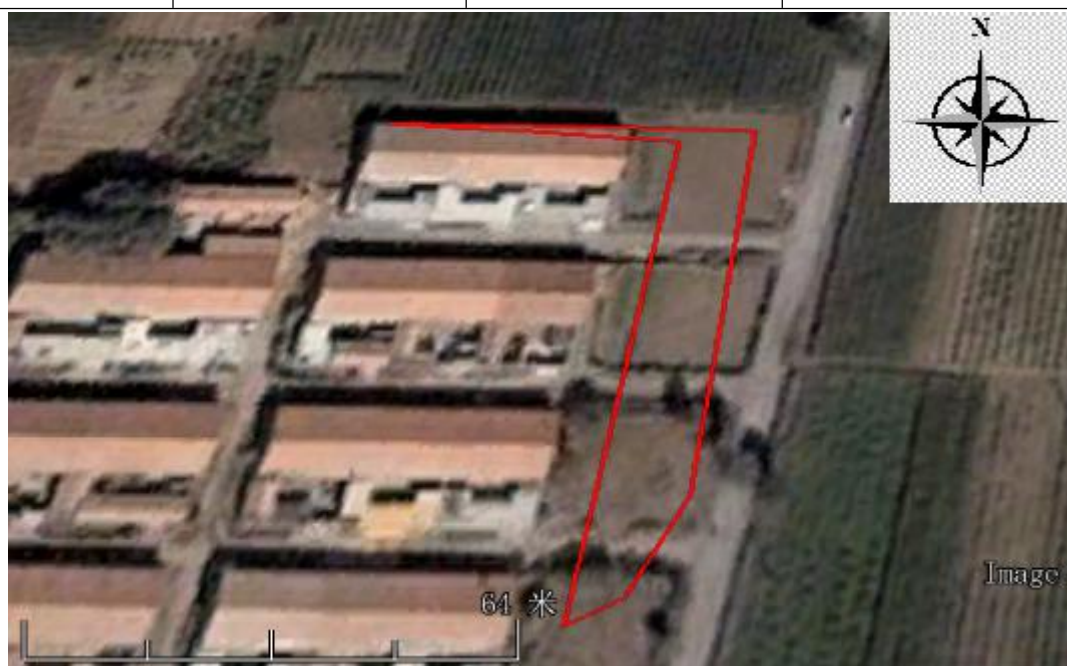
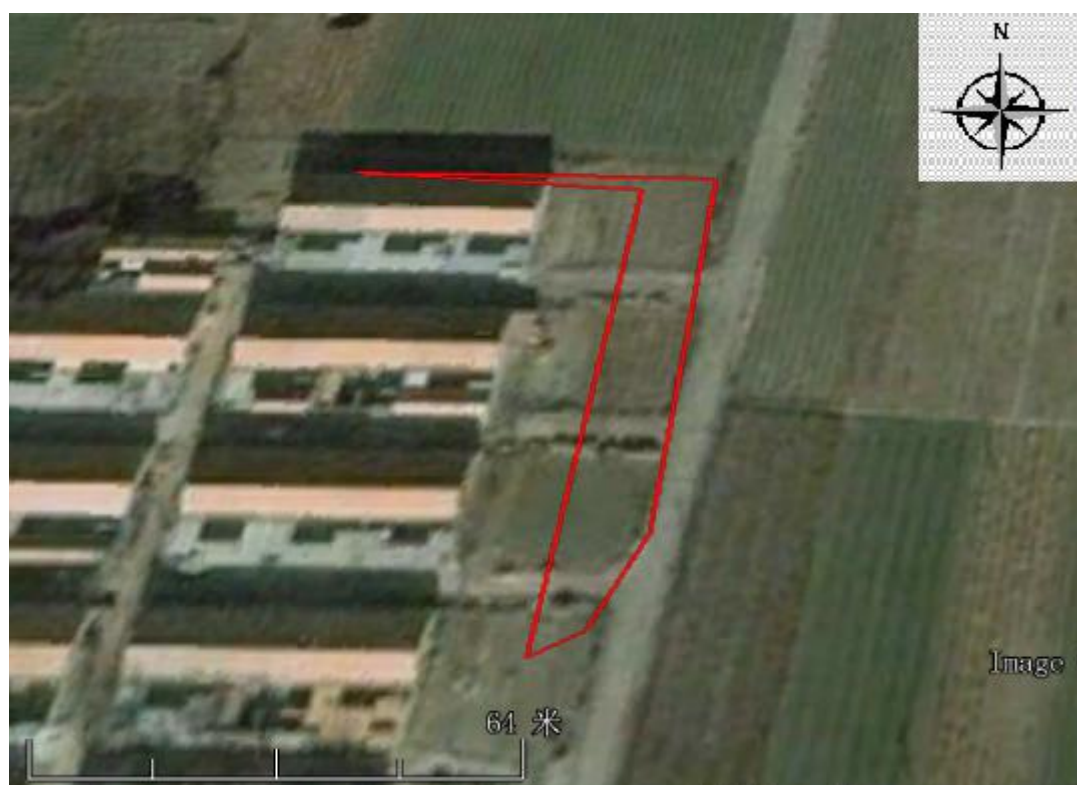
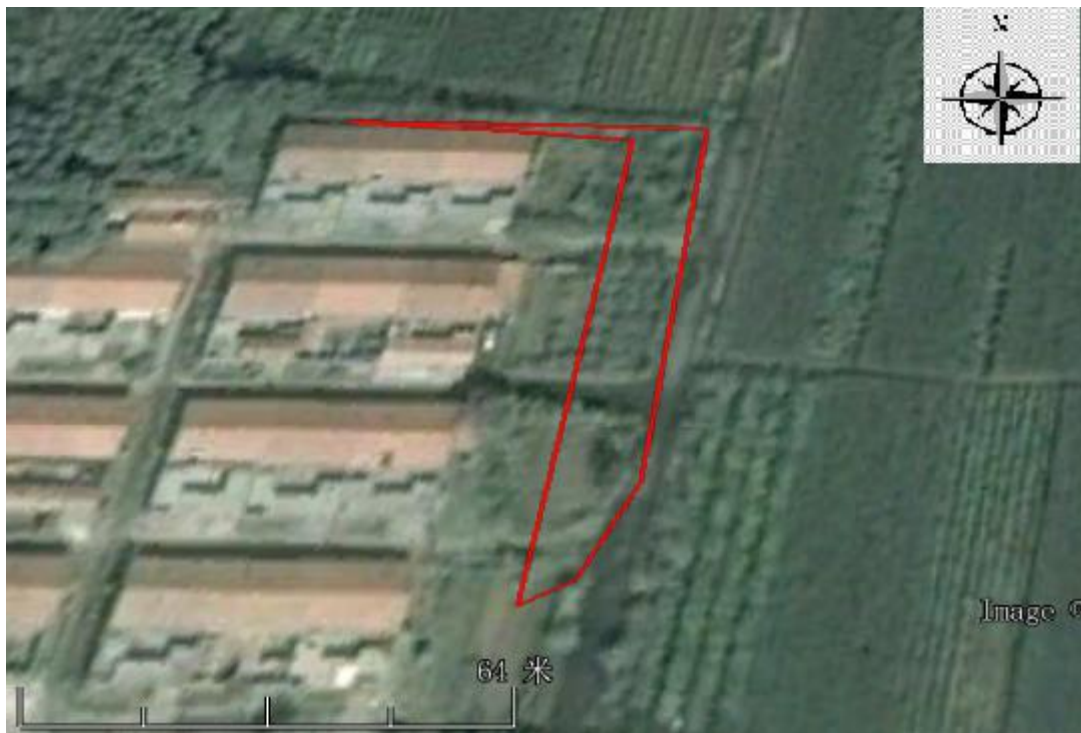
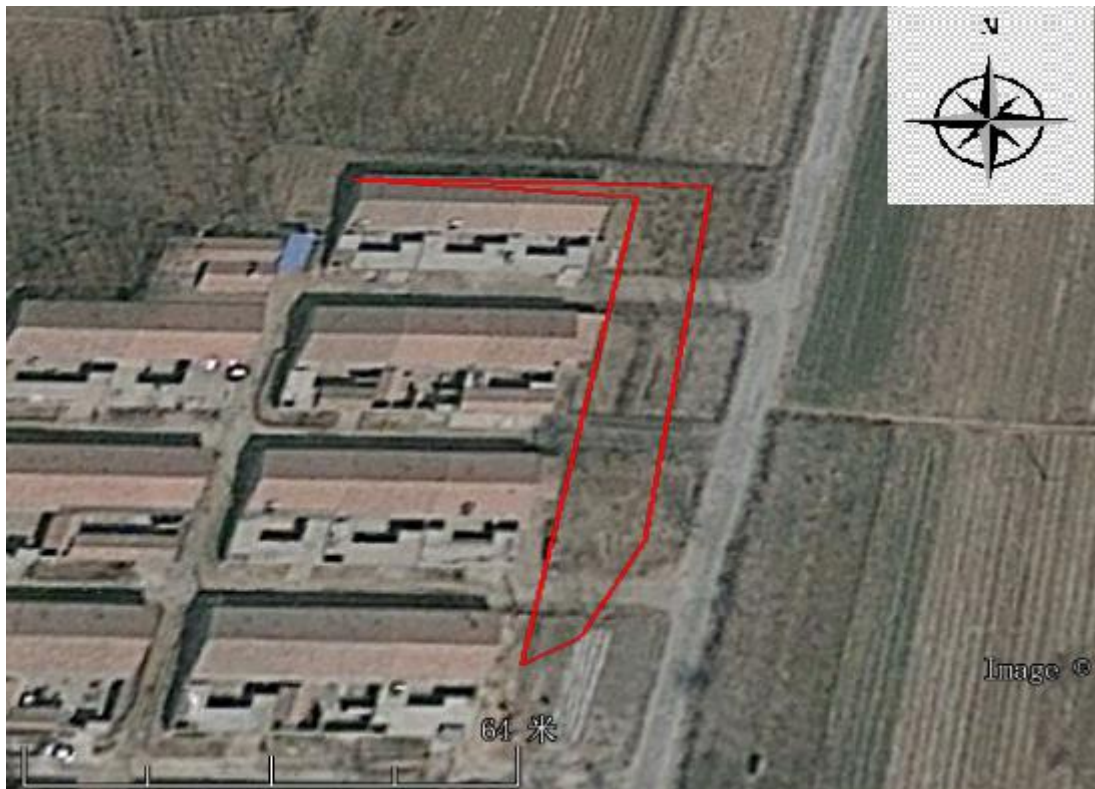
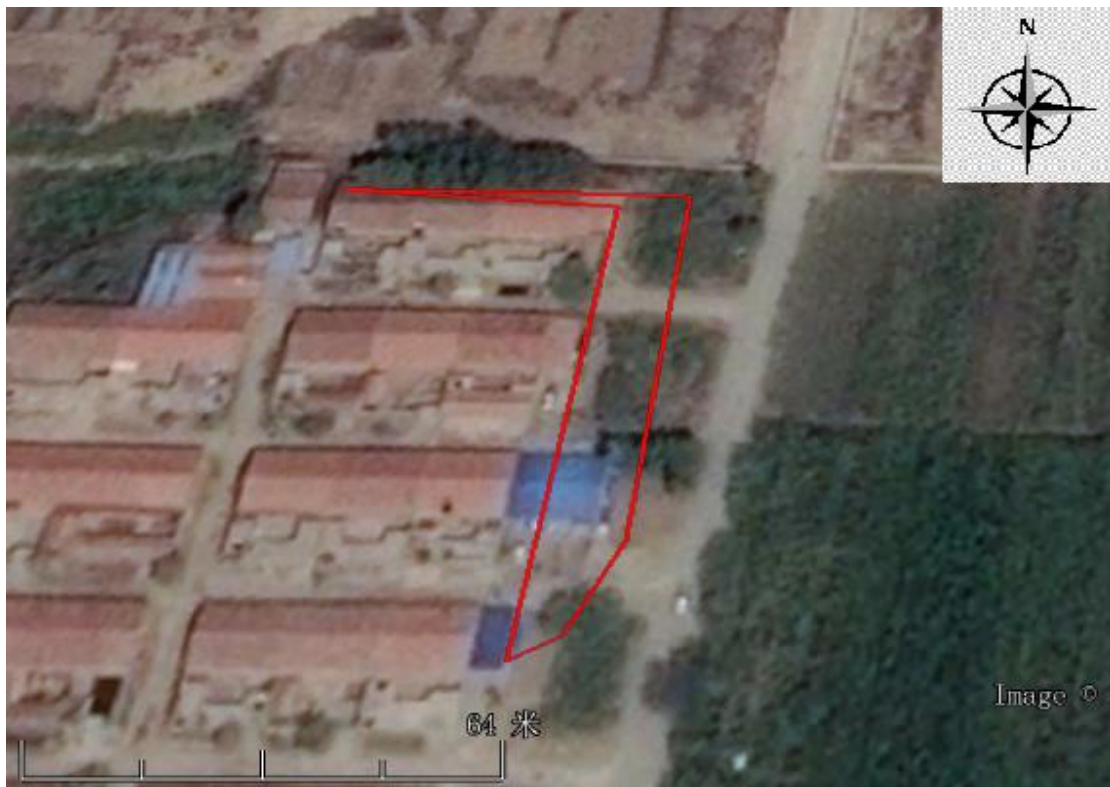
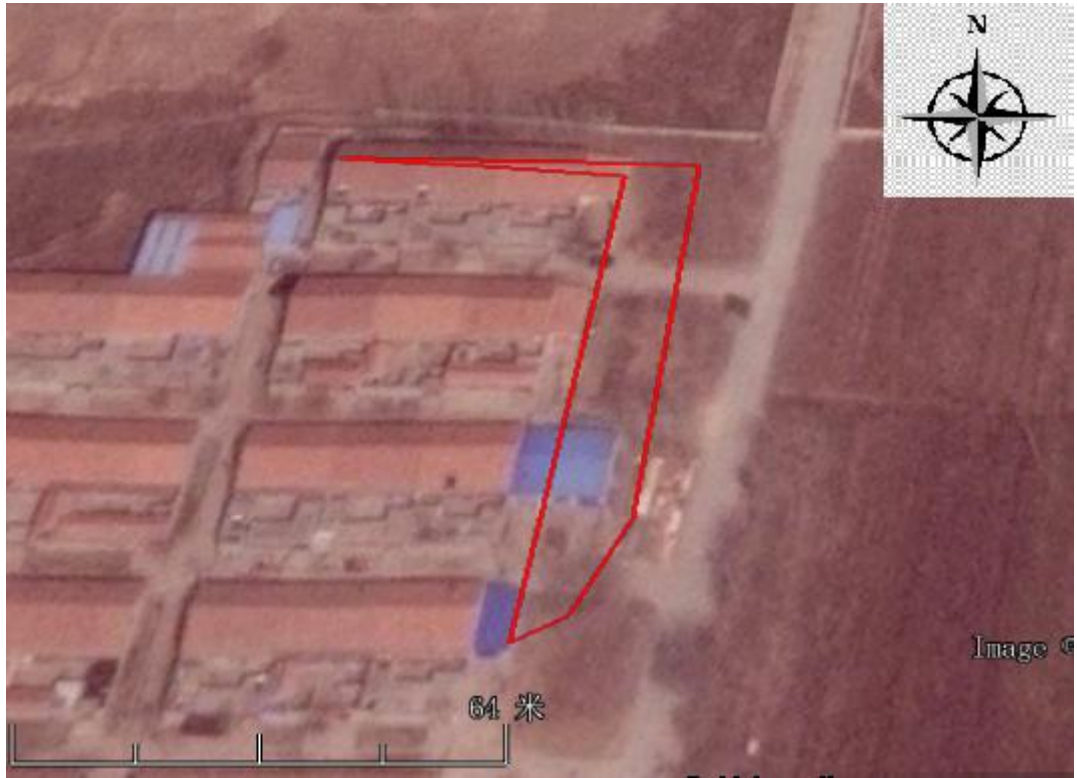
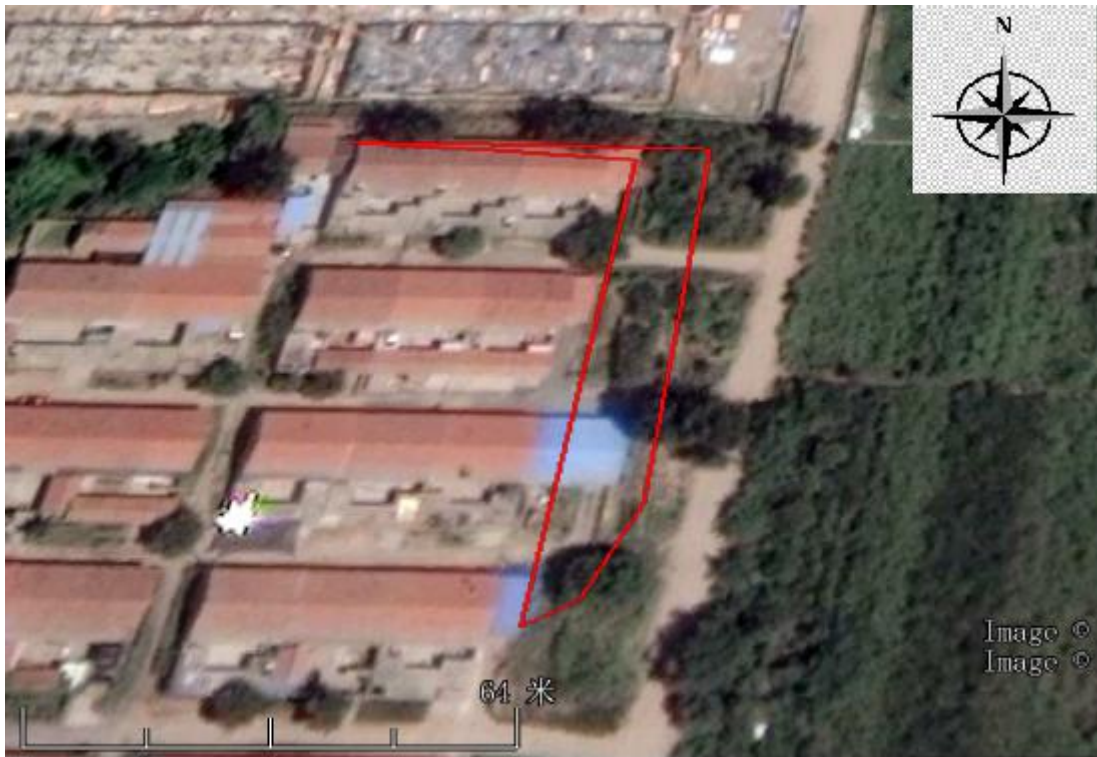
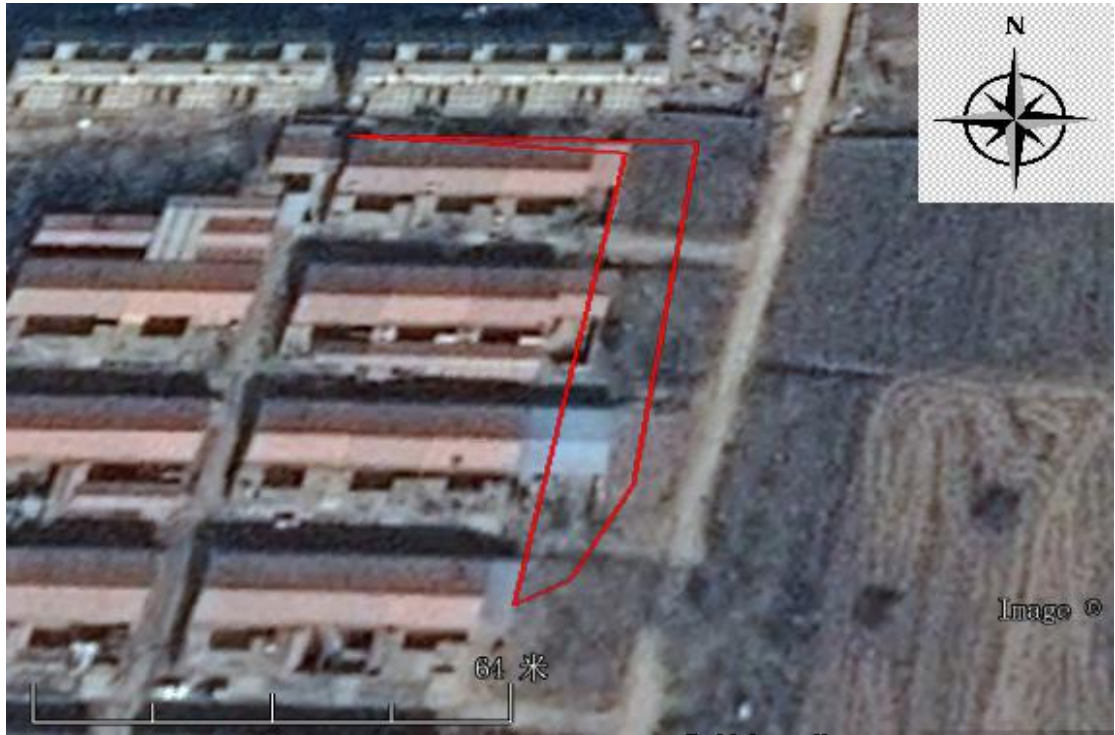
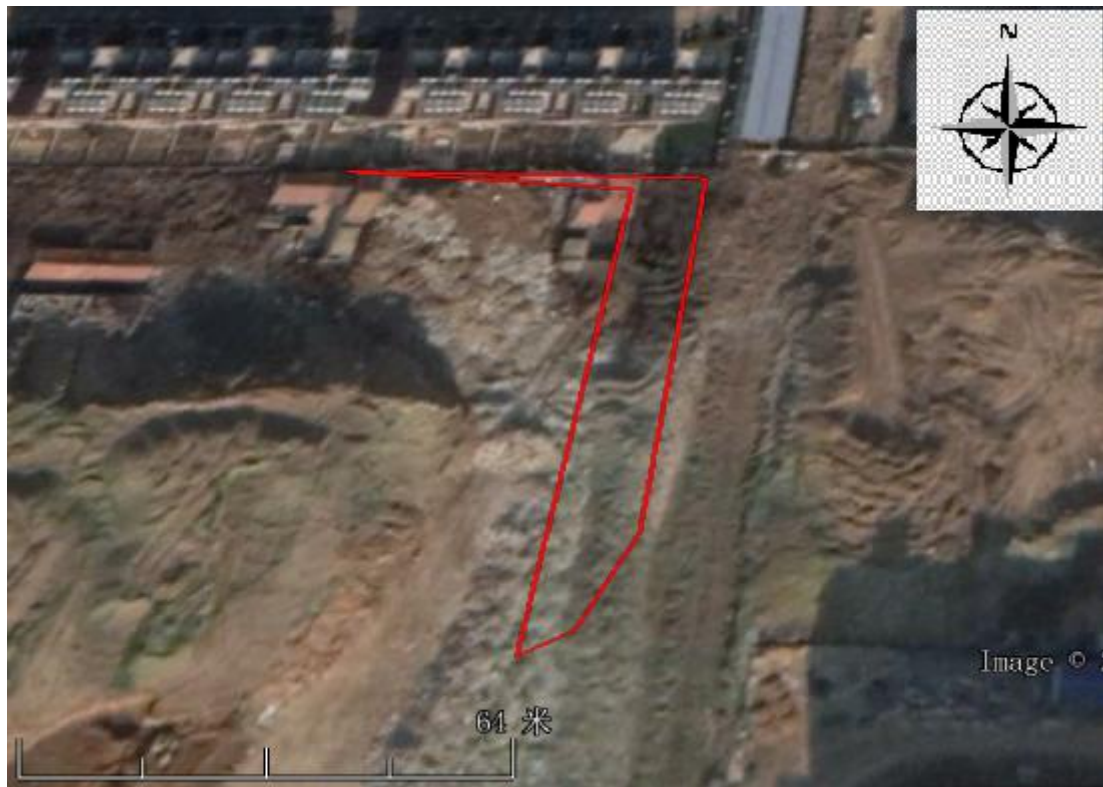
期遥感影像图(2002年至今)见图3.3-2。根据不同历史时期遥感影像图可见从2013年到2017年，地块西南侧增加一座蓝色小平房，经过调查，该房屋为村民自建房屋，用于堆放杂物等。

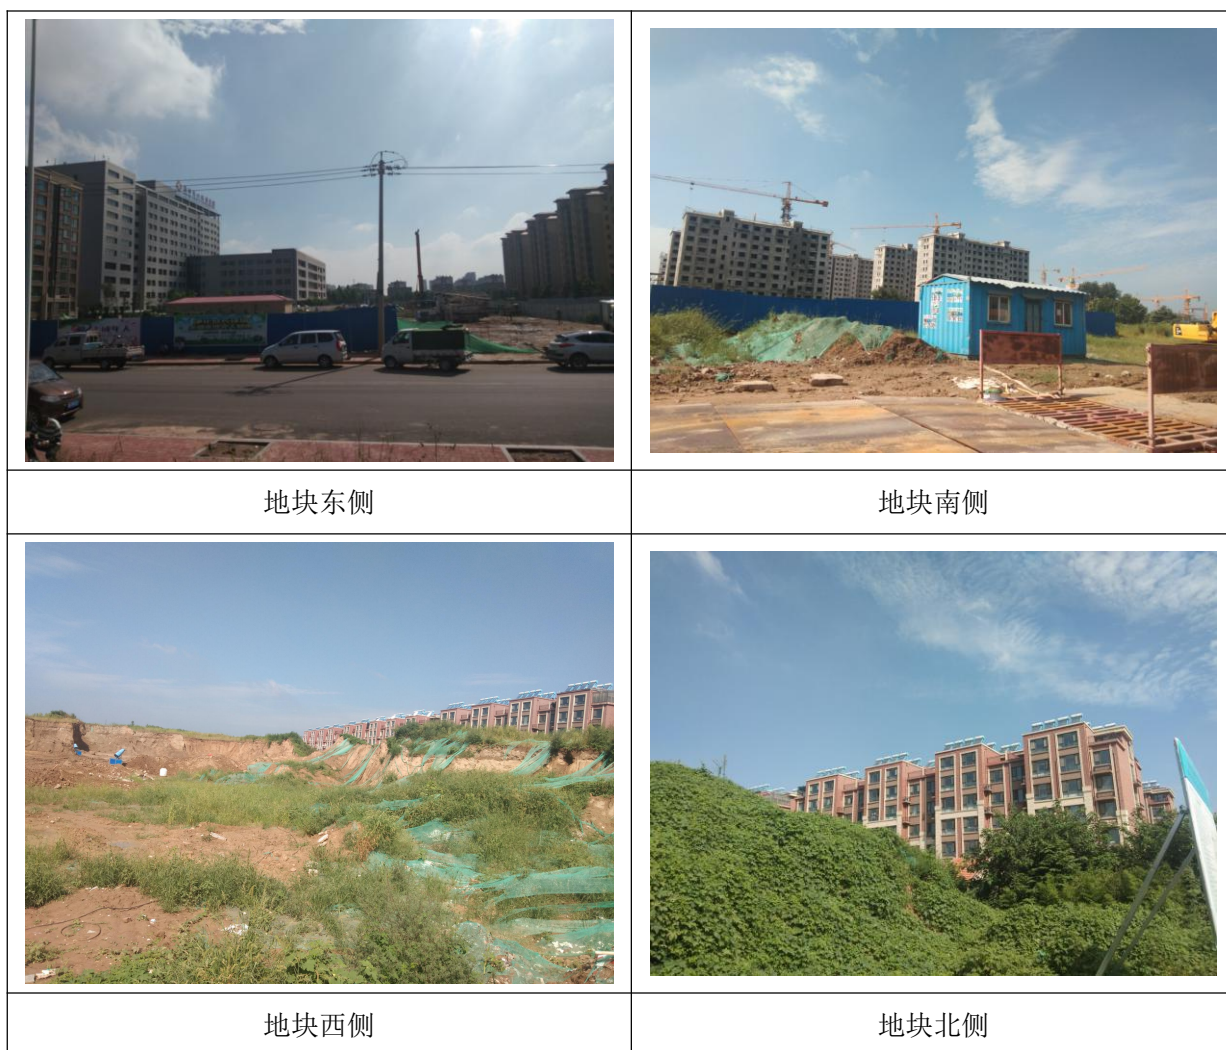
图 3.4-1 相邻地块现状图

通过现场踏勘、调查访谈、收集地块及相邻地块现状和历史分析，该地块东

侧、南侧、北侧相邻地块从历史上一直为农用地，地块西侧相邻地块为农村集体宅基地，地块周边1000m内没有工业企业，当前和历史上均无可能的污染源。

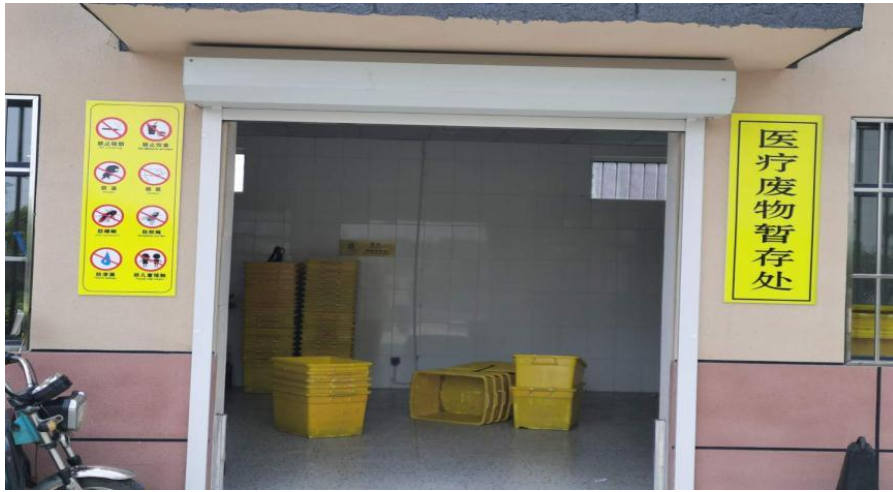
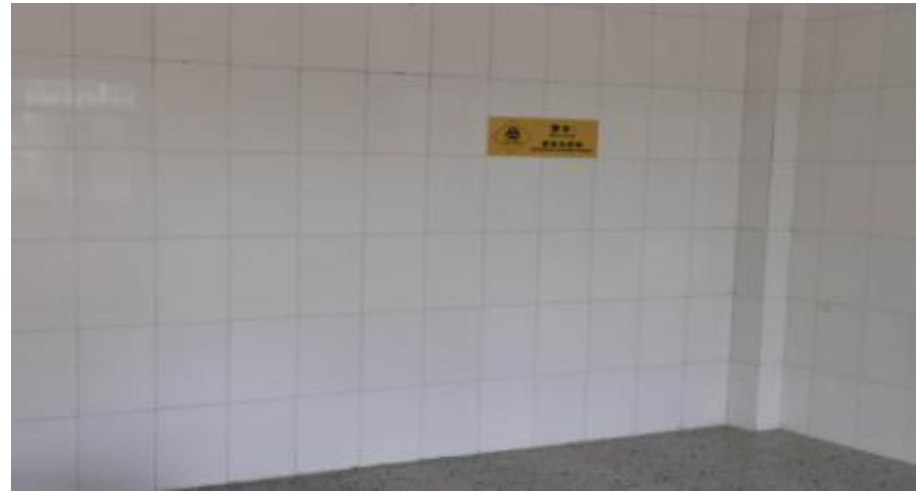
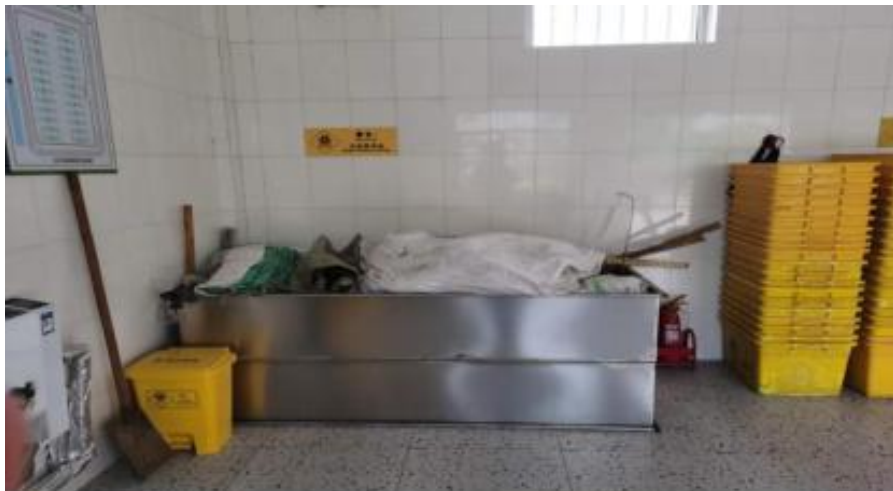
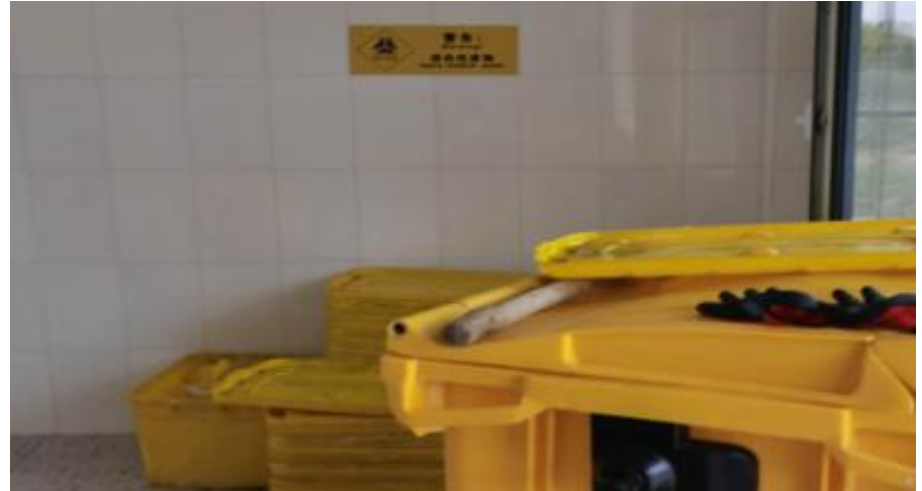
图 3.4-2 危废暂存间

运营过程中产生的生活垃圾由环卫部门定期清运；危险废物、医疗废物委托有资质的优艺环保科技（潍坊）有限公司进行处理，危废暂存间位于该地块东侧 120m 处，危废暂存间已做好防渗等处理，符合危废储存的要求，不会对该地块产生污染。危废暂存间见图 3.4-2。

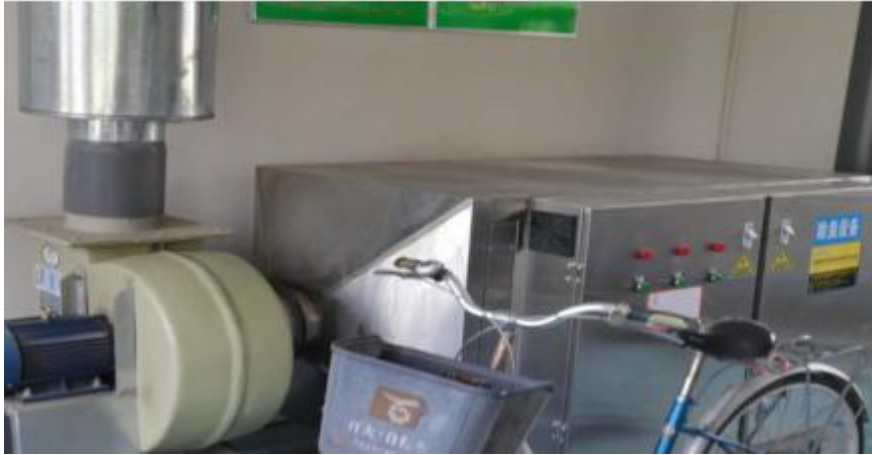
图 3.4-3 污水站除臭设备

废水主要污染因子为化学需氧量、氨氮、色度、石油类、挥发酚、阴离子表面活性剂、PH、悬浮物、动植物油、肠道致病菌、总氰化物、粪大肠菌群、五日生化需氧量、总氮等指标。废水经过污水处理站消毒、水解酸化、接触氧化等处理措施处理后达标排放。污水处理站位于该地块东侧约 120m 处，废水排放管线向东 240m 后接入城镇下水道管网。污水处理站经过防渗处理，污水排放管道向东敷设，不经过该地块，不会对该地块产生污染。坊子区人民医院平面图见图 3.4-8，污水处理站除臭、脱泥、消毒和除磷设备见图 3.4-3 到图 3.4-6。

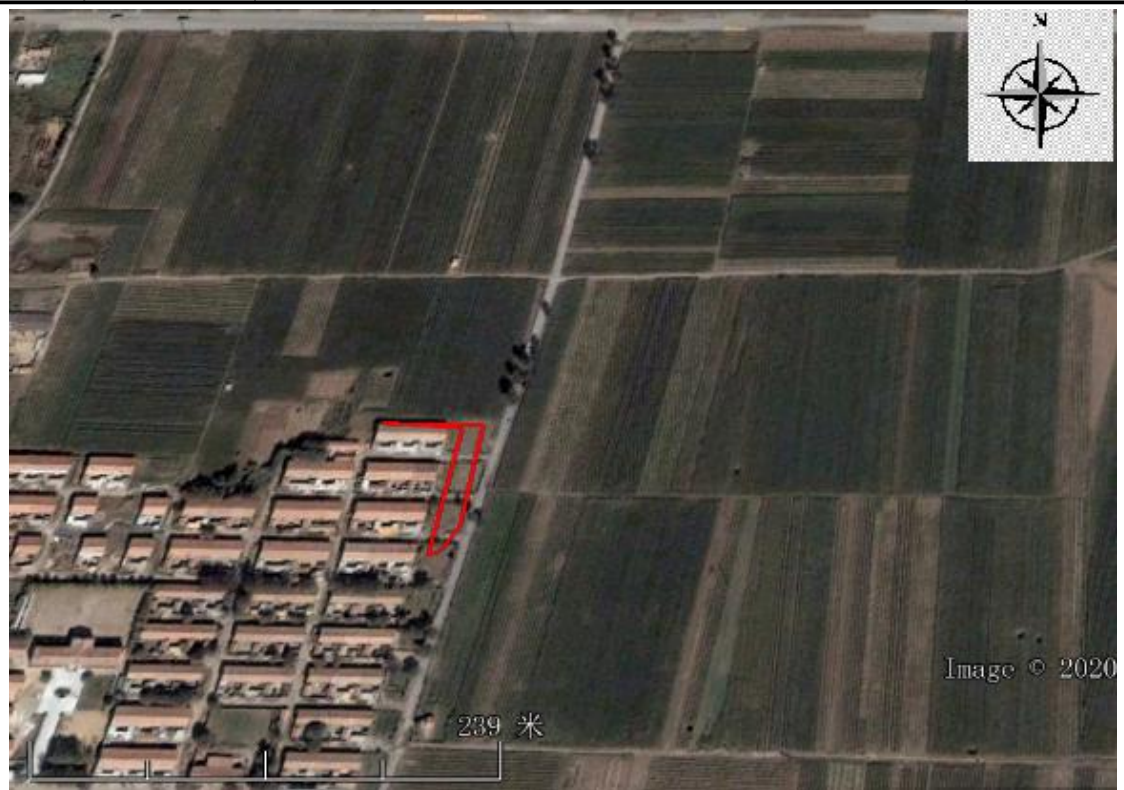
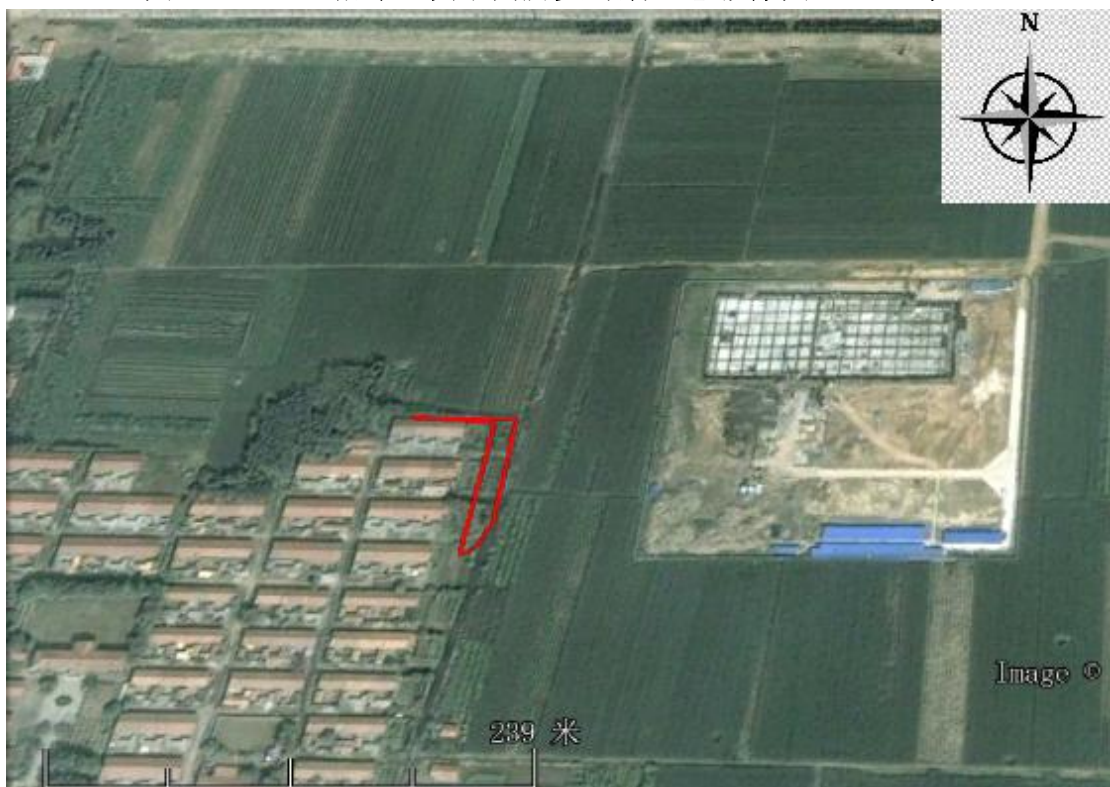
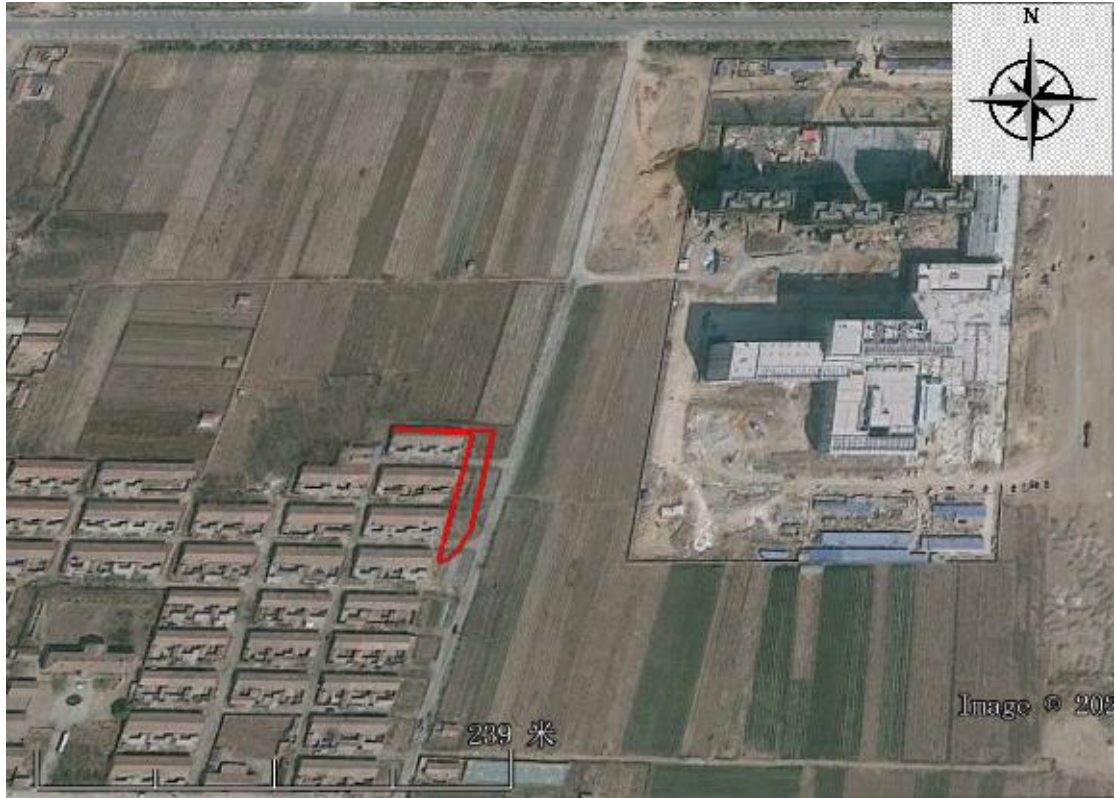
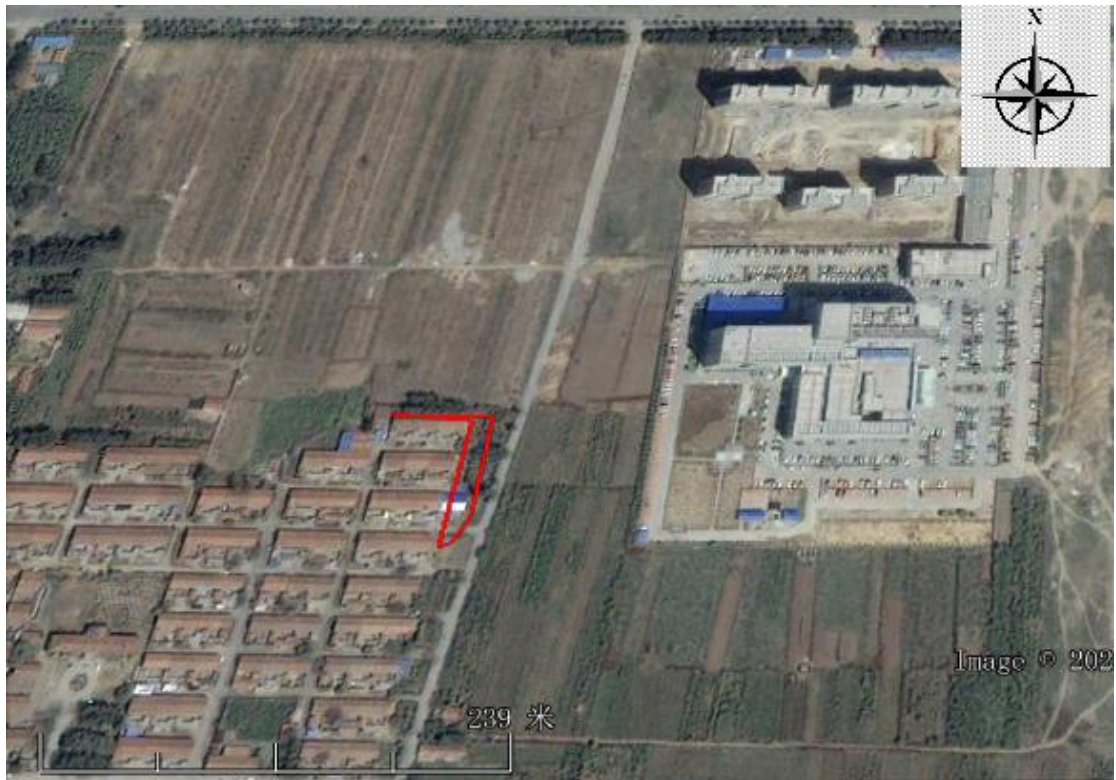
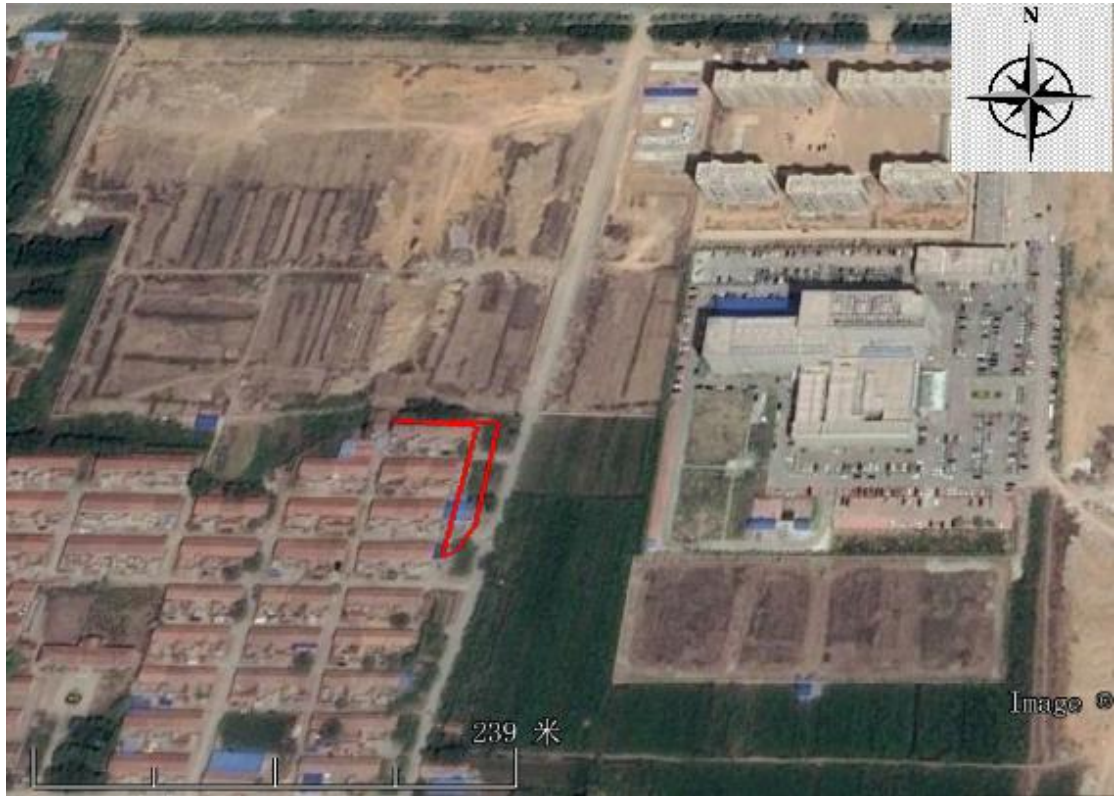
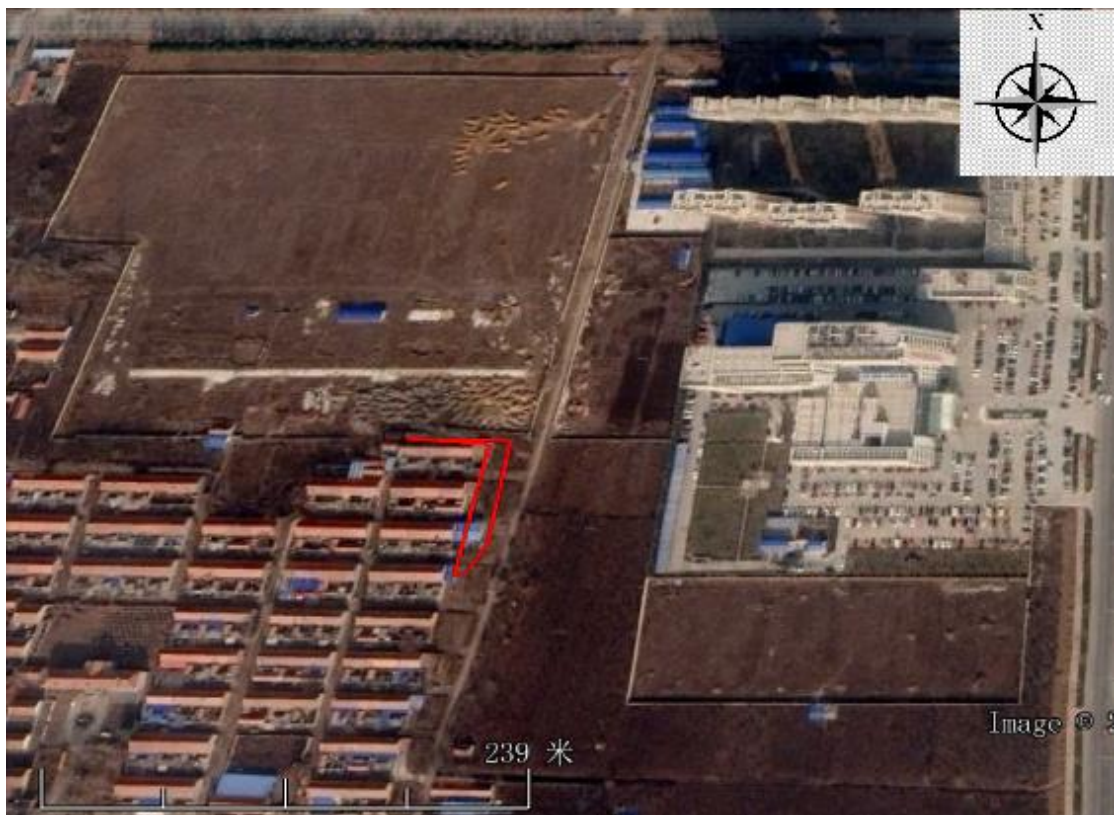
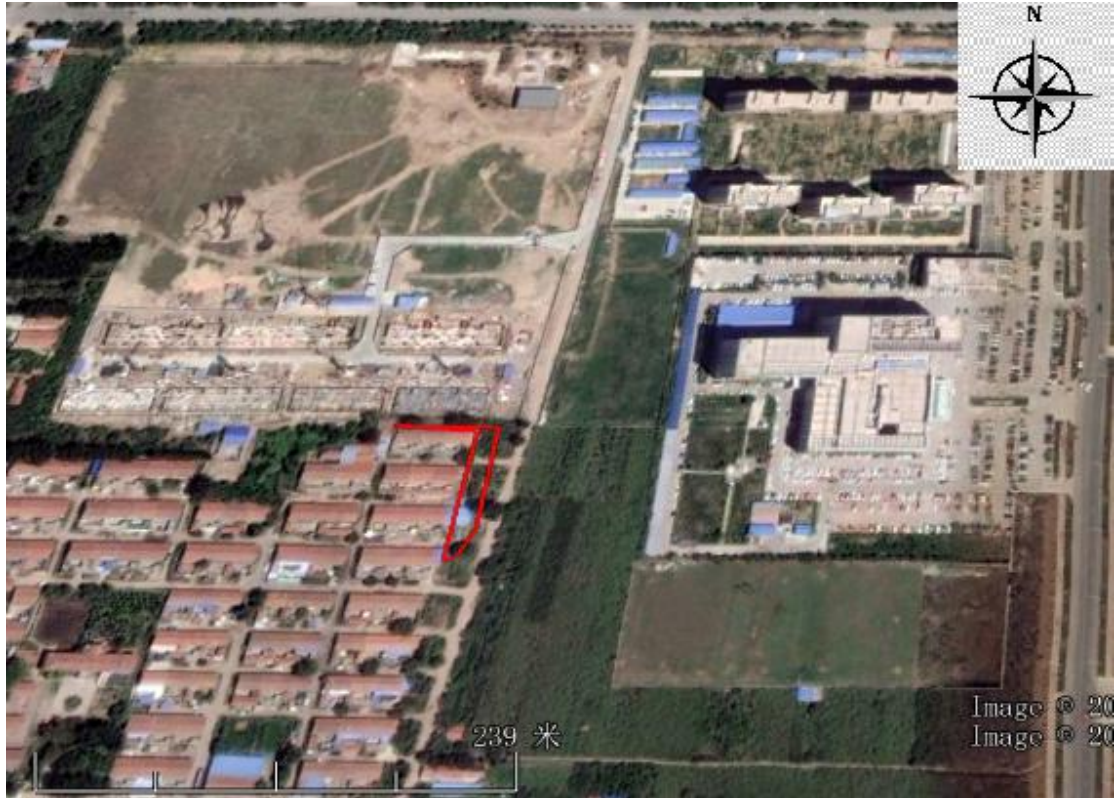
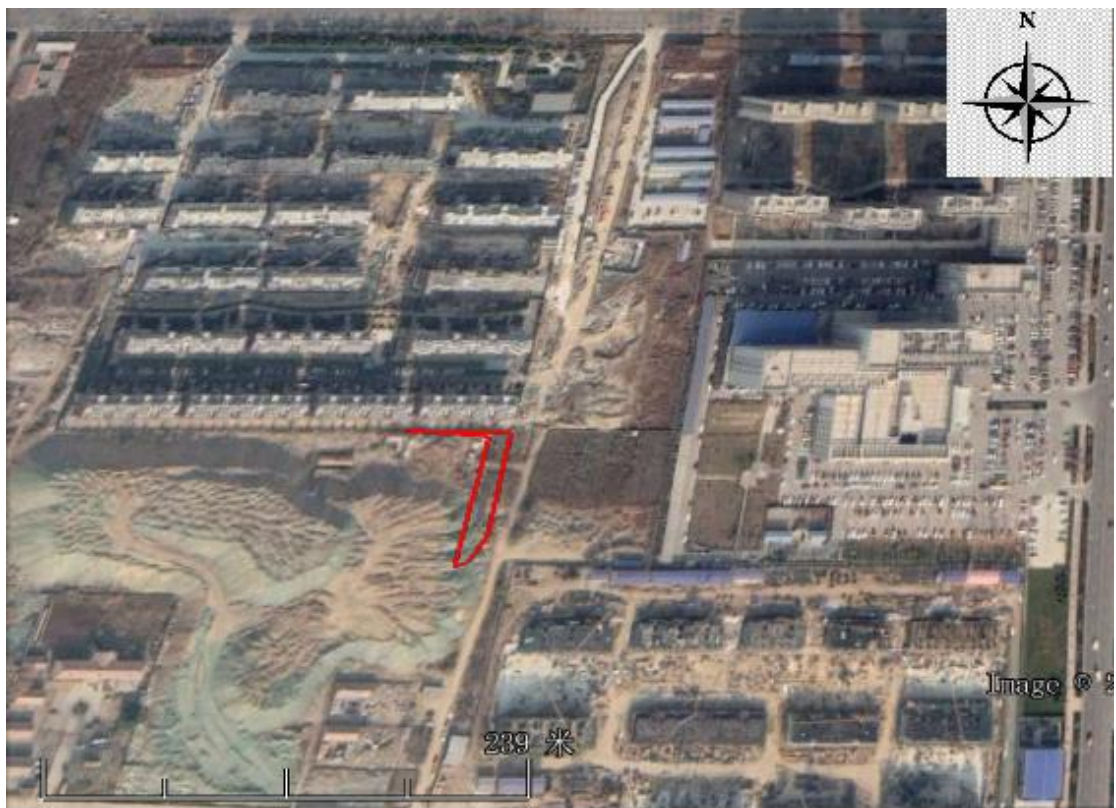
序号	位置关系	权属单位	用地性质
A	地块东侧	空地（2018年之前为大营子村耕地）	建设用地
B	地块南侧	崇文湖一号小区（在建，2018年之前为耕地）	建设用地
C	地块西侧	空地（2018年之前为大营子村村址）	建设用地
D	地块北侧	恒信书香门第小区（2015年之前为耕地）	建设用地

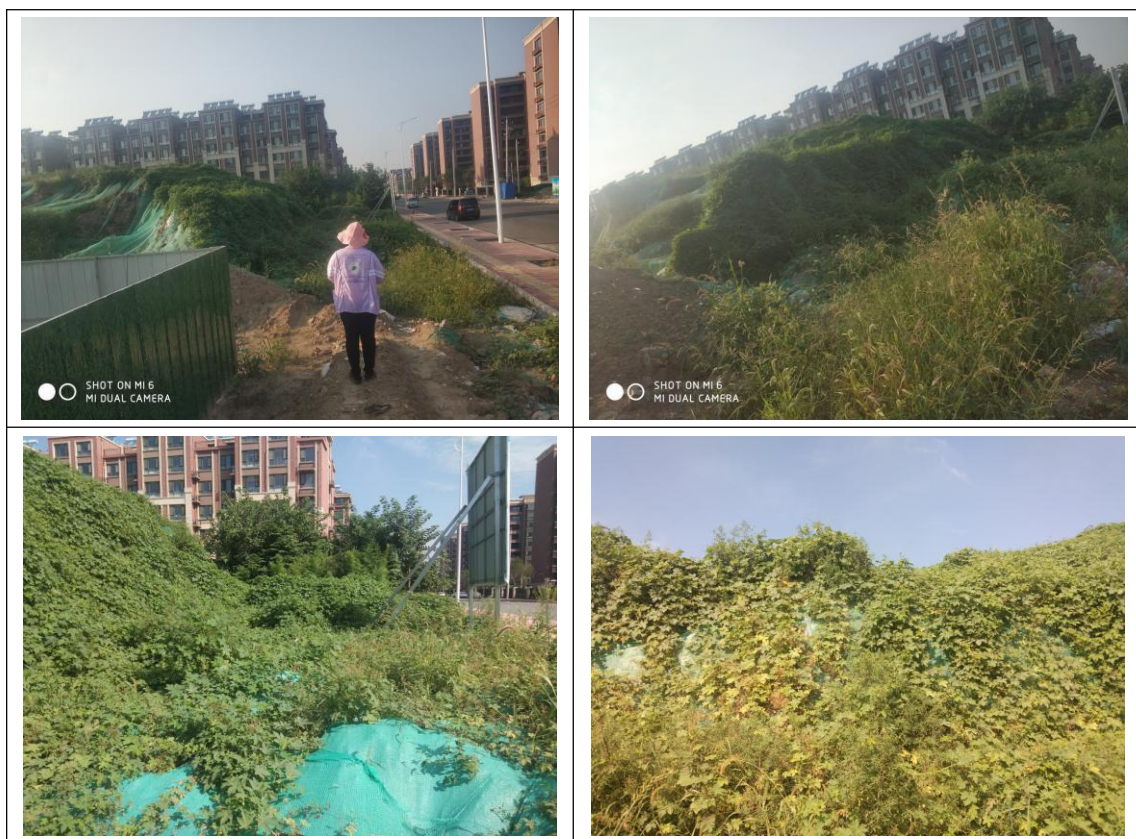
图 5.1-1 现场踏勘照片

2020年8月24日-25日，我单位项目组对坊子区凤翔小学及幼儿园地块进行了现场踏勘，踏勘主要方法为气味辨识、现场快速检测、照相、现场笔记等。踏勘范围为本地块及周围区域，踏勘主要内容为：地块和相邻地块现状、周围区域现状、区域水文和地形描述等。

根据踏勘结果，本地块内为空地，未建成，地块西侧有堆土。踏勘过程中未闻到异常或刺激性气味，本地块和相邻地块未发现可能造成土壤和地下水污染的异常迹象，未发现罐、槽以及废物临时堆放污染痕迹。
