坊子区凤翔小学及幼儿园地块 土壤污染状况调查报告

委托单位：潍坊市生态环境局坊子分局
编制单位：山东豌豆检测服务有限公司

项目名称：坊子区凤翔小学及幼儿园地块土壤污染状况调查项目

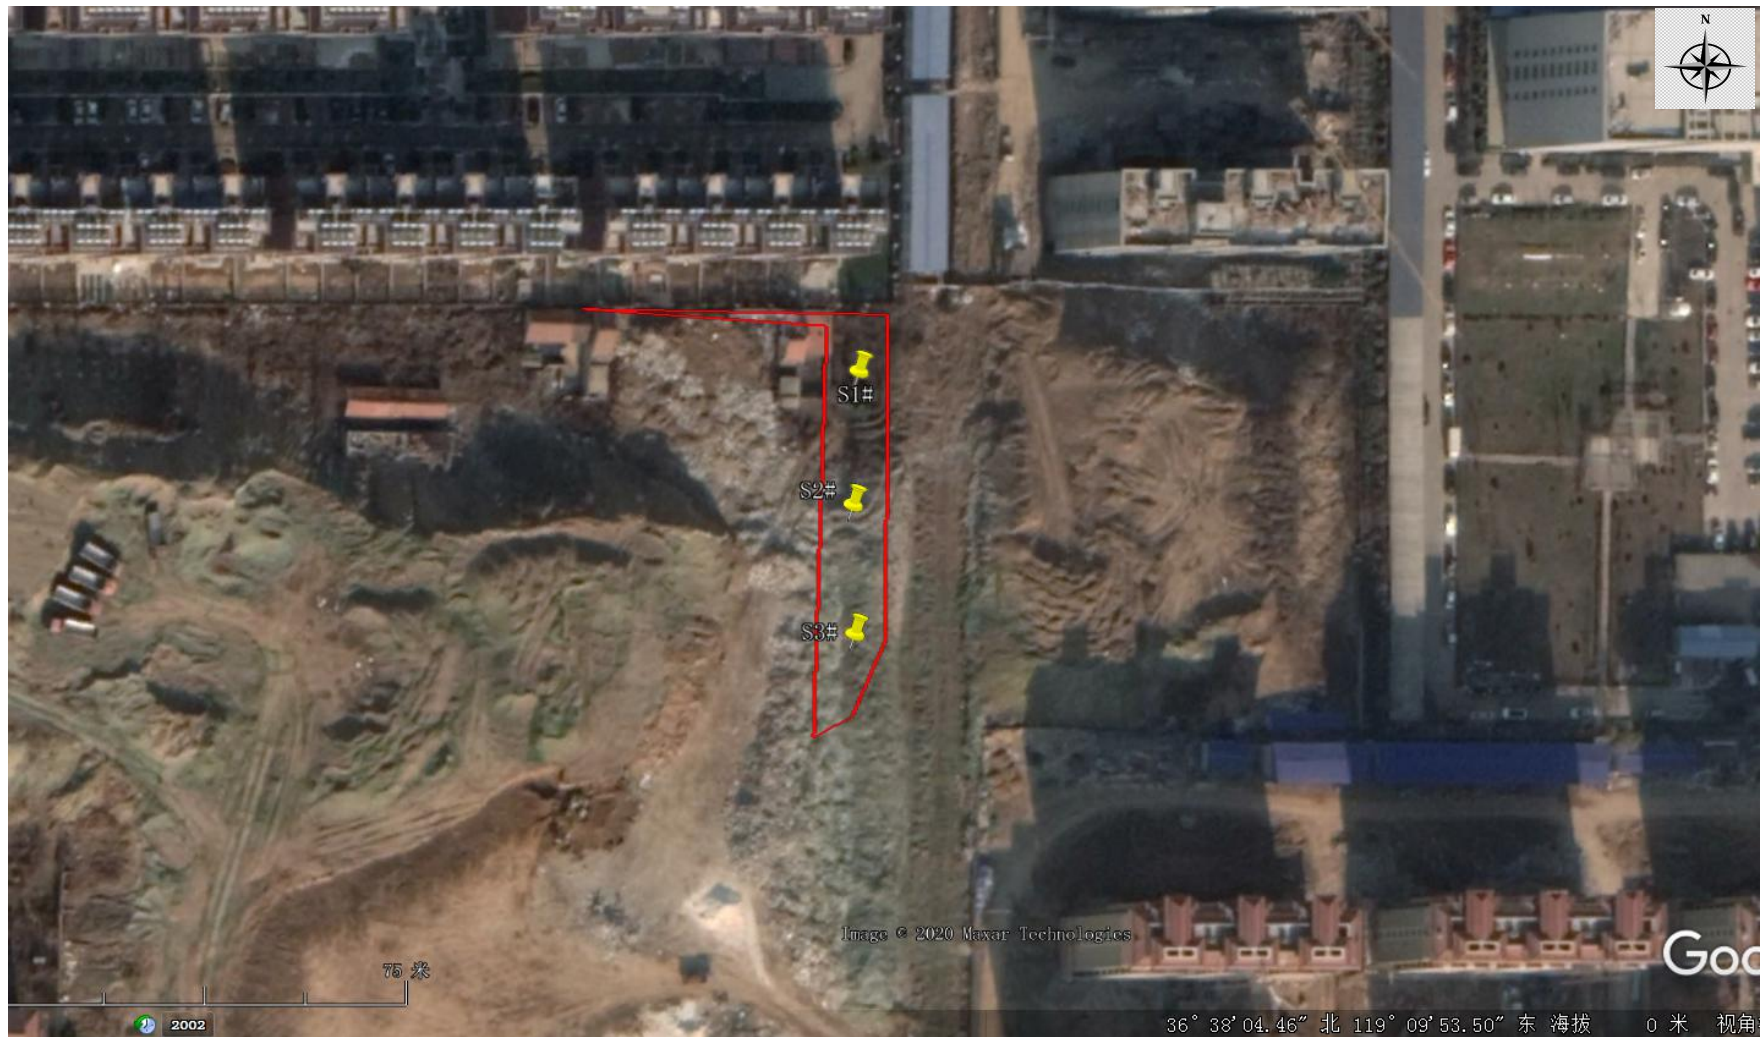
图 5.1-2 现场快速检测点位图

因该地块为农用地，历史上不存在污染状况，本次现场踏勘结合现场快检设备 XRF、PID 对本地块表层土进行了现场快速检测分析。本次快速检测主要目的为了解地块内现状表层土的污染状况。本次现场快速检测根据系统布点法在便于取样的位置，共选取 3 个监测点位，监测点位分别位于本地块的北侧、中间、南侧。地块现场快速检测点位见图 5.1-2，现场快检照片见附图 2。经现场快速检测结果分析，该地块现状表层土无污染。点位快速检测结果见表 5.1-2，快速检测原始记录表见附件 2。

参考《山东省 17 市土壤地球化学背景值》（庞绪贵，2019）中潍坊市土壤地球化学背景值，快速仪器的检测分析得出的 S1~S6 数值均低于潍坊土壤地球化学背景值，因此该地块污染风险在可控范围内。

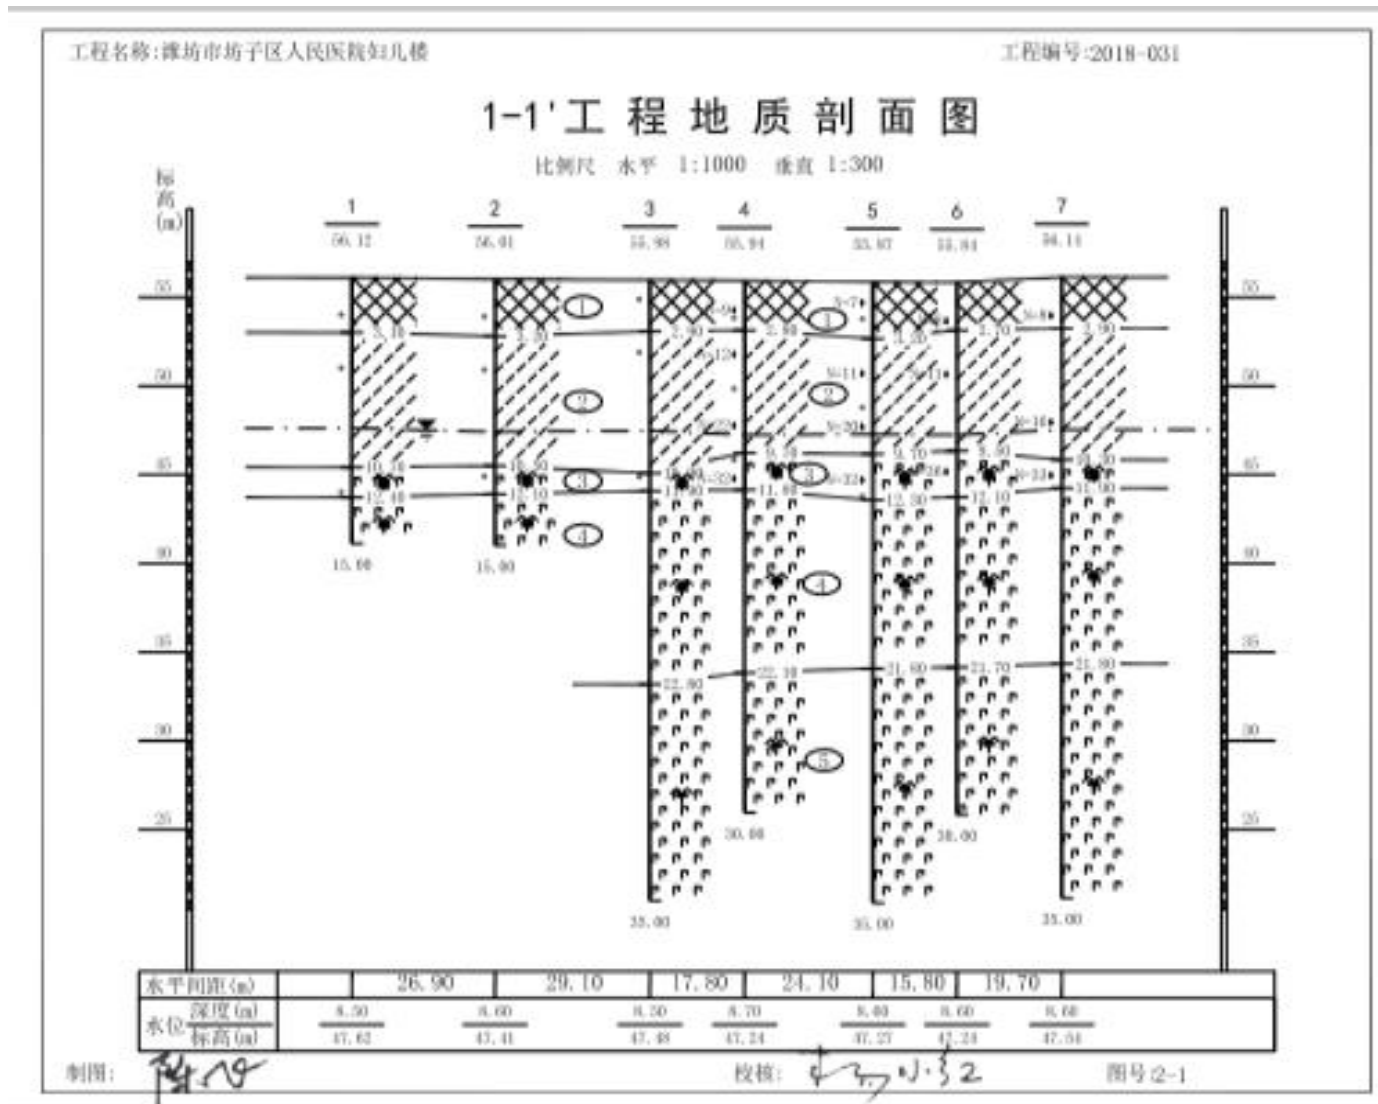
附图 4 坊子区人民医院妇儿楼工程地质剖面图

第一层素填土(Q^{4ml})：棕褐~灰褐色，稍密，主要成分上部为粉土，稍干，干强度及韧性低，摇震反应中等，局部为粉质粘土，可塑，干强度及韧性中等，切面稍有光泽，无摇震反应。场区普遍分布，厚度：2.60~3.20m，平均 2.84m；层底标高：52.67~53.50m，平均 53.10m；层底埋深：2.60~3.20m，平均 2.84m。

第二层粉土(Q^{3al+pl})：黄褐色，中密~密实，稍干，切面无光泽反应，干强度及韧性低，摇震、反应中等。场区普遍分布，厚度：6.40~8.00m，平均 6.96m；层底标高：45.08~46.69m，平均 46.13m；层底埋深：9.20~10.90m，平均

第三层全风化玄武岩(N)：灰黑~灰褐色，呈土柱-碎块状，干钻可钻进，岩石坚硬程度为极软岩，岩体完整程度为极破碎，顶部风化程度高，呈土状，岩体基本质量等级为V级。场区普遍分布，厚度：1.00~3.10m，平均2.53m；层底标高：43.08~44.24m，平均43.60m；层底埋深：11.80~12.70m，平均12.34m。

第四层强风化玄武岩(N)：灰黑色，风化裂隙很发育，干钻不易钻进，岩石坚硬程度为极软岩，岩体完整程度为破碎，岩体基本质量等级为V级。场区普遍分布，厚度：9.00~10.90m，平均9.62m；层底标高：33.18~34.99m，平均34.16m；层底埋深：20.90~22.80m，平均21.76m。

第五层中风化玄武岩(N)：灰黑色，风化裂隙发育，岩芯呈柱状，岩石坚硬程度为软岩，岩体完整程度为较完整，岩体质量等级为IV级。该层未穿透，最大揭露厚度14.1m。

《坊子区人民医院妇儿楼岩土工程勘察报告》中的建筑物与勘探点平面位置图、工程地质剖面图、钻孔柱状图见附图3~附图5。
