坊子区辛冬小学一期（2019-FH65）地块
土壤污染状况调查报告
（公示版）

地块责任单位：潍坊市生态环境局坊子分局

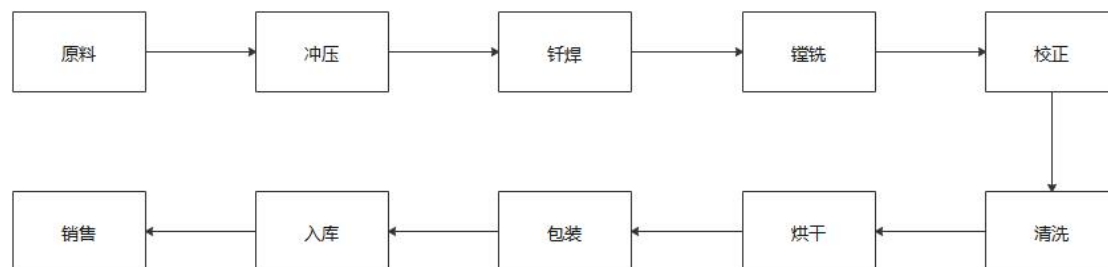
圆钢、钢板等。生产工艺为：原材料在冲床上冲压成型，然后钎焊，随后进行铣、镗加工，检验校正后清洗，烘干包装后即可入库存放等待销售。
