坊子区凤翔街以南规划路以西
原外贸加工厂和征收地块
土壤污染状况调查报告
(公示版)

地块责任单位：潍坊市生态环境局坊子分局

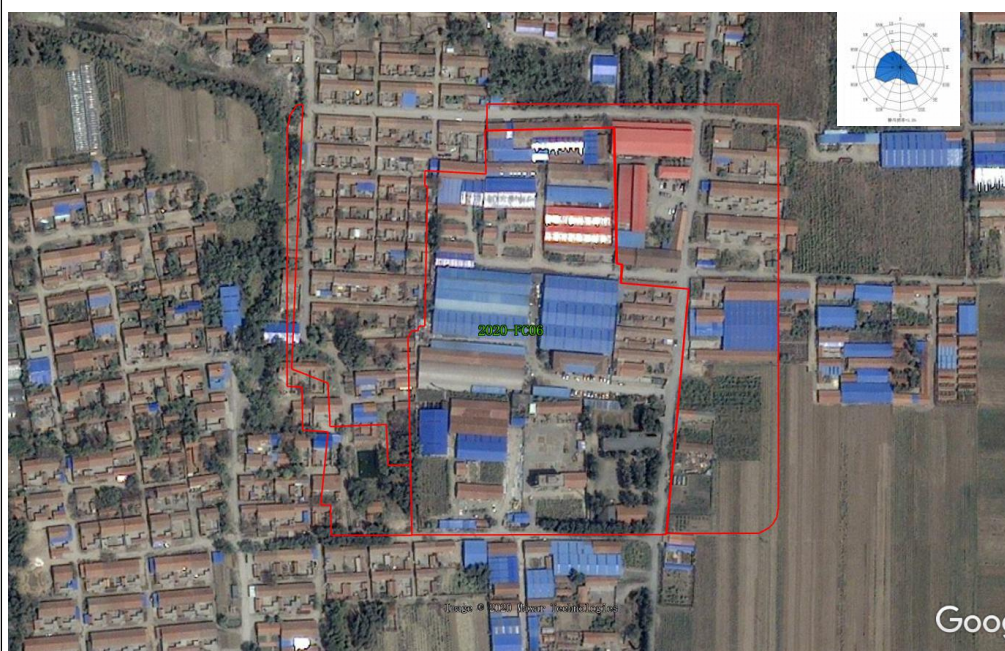
2013年A地块内
加盖仓库、车库
等，南侧部分房
屋漏水更换彩钢
屋顶做防水层。

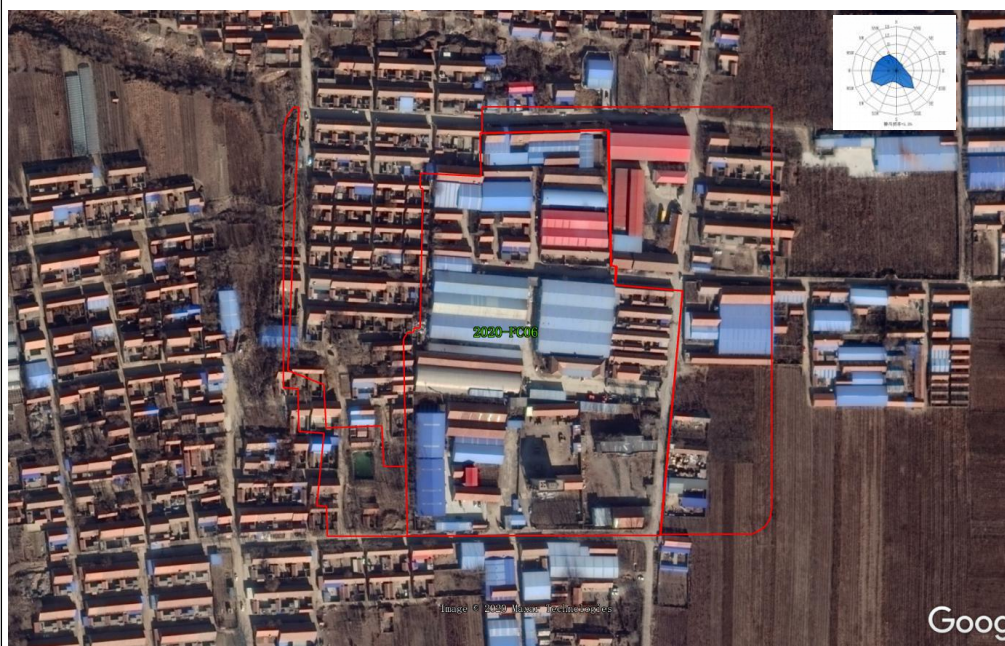
2014年B地块内
池塘开始养殖鱼
类，C地块中部
蓝色厂房出租给
当地村民养殖
羊。

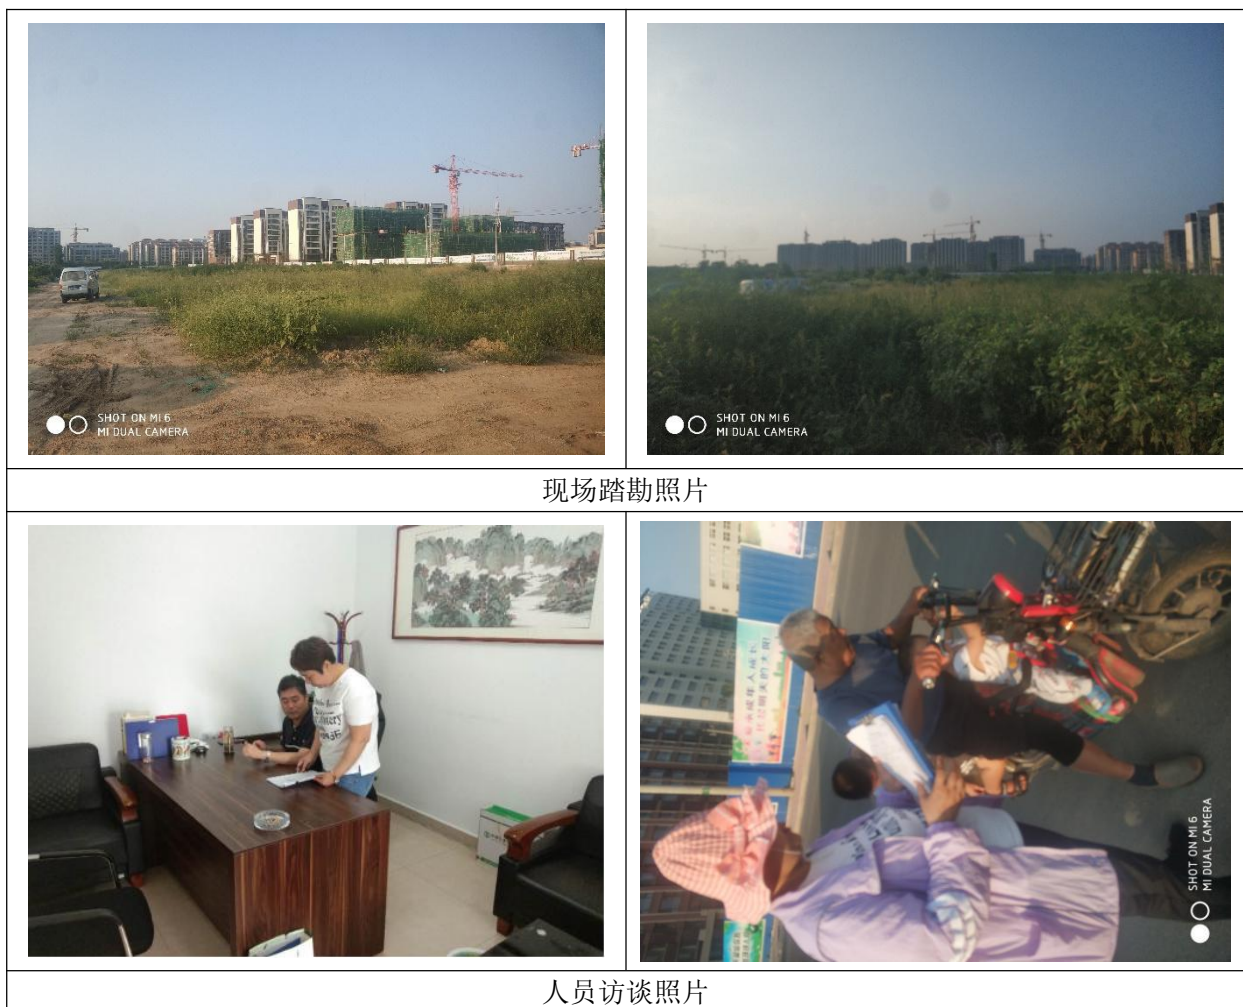
重点关注点	现场踏勘和人员访谈情况
生产设施、储槽与管线情况	生产设备均在室内布置，无产品、原辅材料、油品等的地下储罐或地下输送管道。
有毒有害物质的储存、使用和处置情况	该地块内的原有企业使用过水性漆进行喷涂。
固体废物和危险废物的存储和处置情况	该地块内的原有企业只产生一般工业废物和生活垃圾，在存放点存放。危险废物有危废储藏间暂存，委托具有资质的单位处理。
废水地下管线、污水池情况	地块内原有企业无废水地下管线和污水池情况。
地块内是否有明显的物质泄漏痕迹	无
是否发生过危害环境的泄漏事故	无
是否有地块内地下水、土壤的检测记录	无
