坊子区 2020-FH09 号地块 土壤污染状况调查报告

委托单位：潍坊市生态环境局坊子分局

编制单位：山东豌豆检测服务有限公司

2020 年 12 月

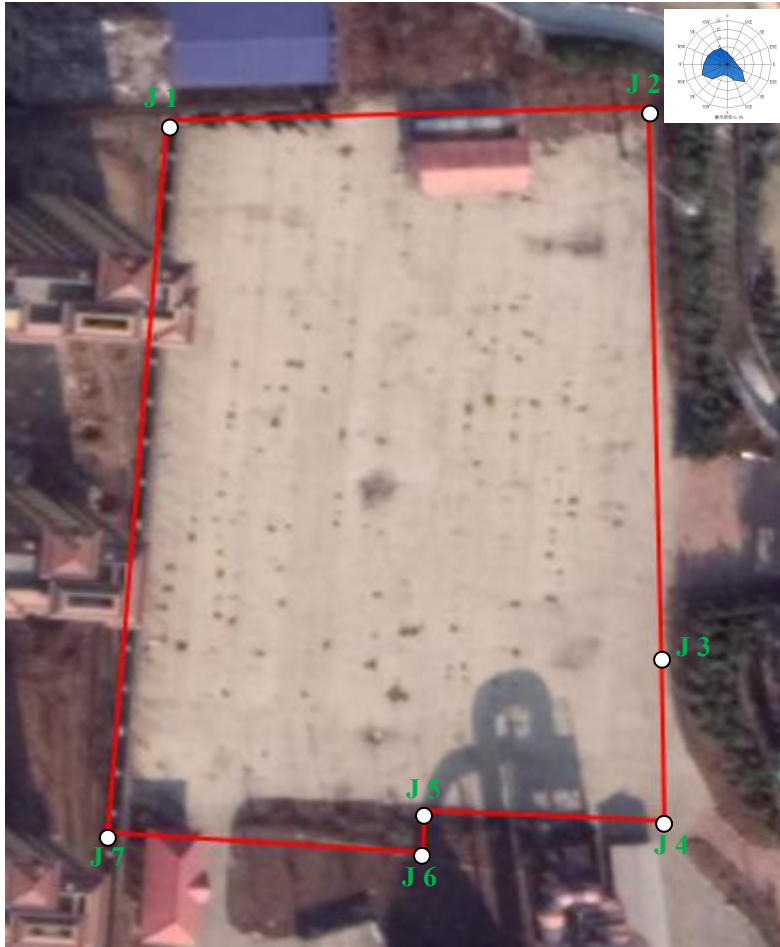
图2.3--2 边界拐点坐标图（比例尺1:906）

本次调查地块范围为山东新方集团股份有限公司(德乐堡文化旅游分公司)以西，西辛嘉苑小区以东。用地面积 6636.21m² (9.954 亩)。项目位置图见图 2.3-1，边界拐点坐标图见图 2.3-2，平面范围拐点坐标见表 2.3-1。

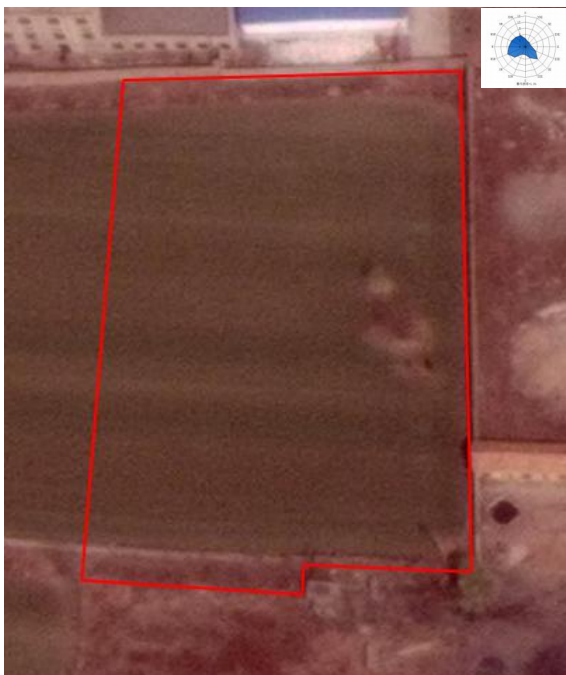
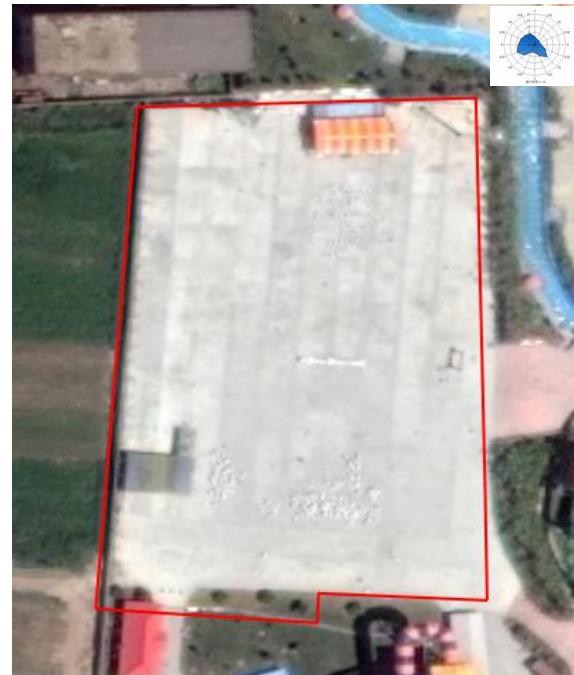
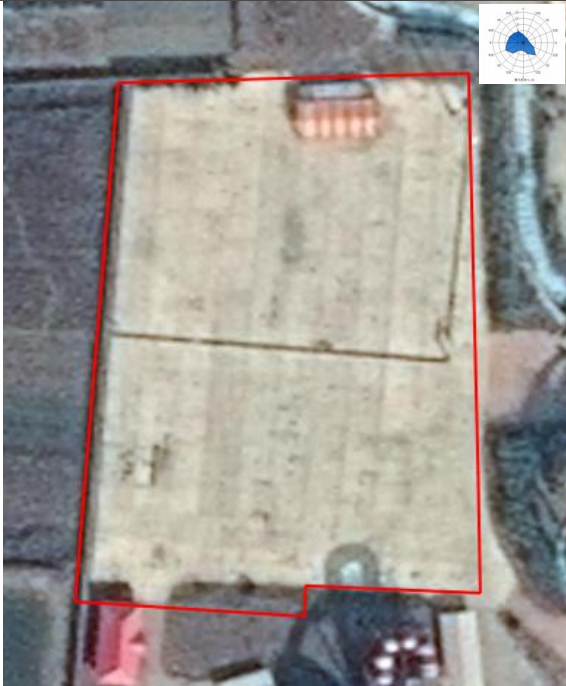
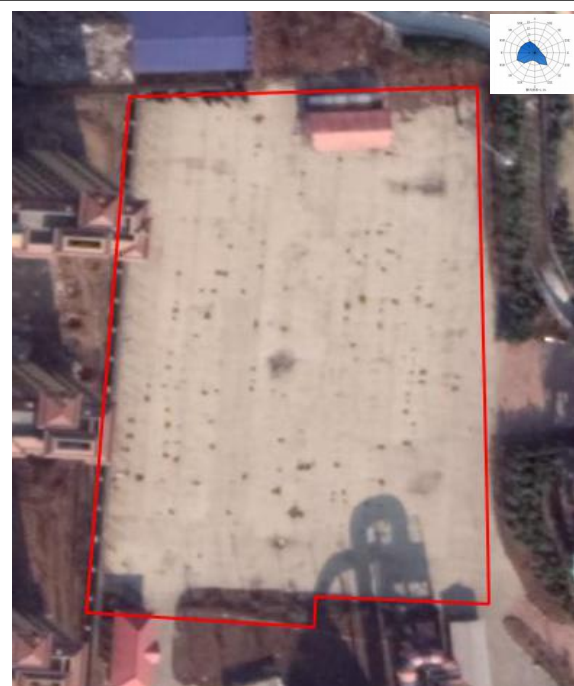
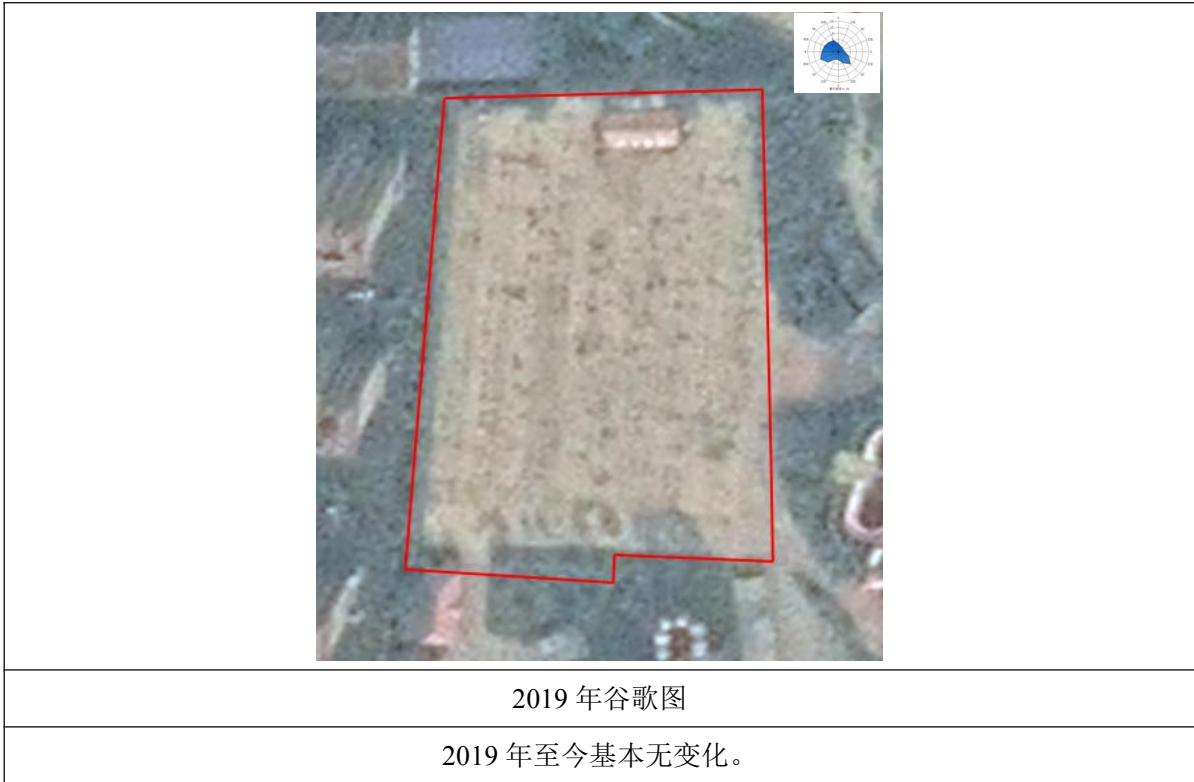
图3.3-2 调查地块不同历史时期遥感影像图（比例尺1:906）

2020年11月4日划拨该地块给潍坊市坊子经济发展区服务中心用于坊子经济发展区西辛社区健身广场建设项目。该地块使用历史及权属情况见表3.3-1，该地块的不同历史时期遥感影像图（2002年至今）见图3.3-2。根据不同历史时期遥感影像图可见2016年之前一直种植玉米和小麦，2016年地块硬化，地块西南侧和北侧建设了棚子，其中西南侧棚子于2017年拆除。

2002年谷歌图	2005年谷歌图（往东偏移）
2002年地块内种植玉米、小麦粮食作物。	2005年基本无变化。

<p>2008 年谷歌图（往东偏移）</p>	<p>2012 年谷歌图</p>
<p>2008 年基本无变化。</p>	<p>2012 年基本无变化。</p>

<p>2013 年谷歌图</p>	<p>2014 年谷歌图</p>
<p>2013 年基本无变化。</p>	<p>2014 年基本无变化。</p>

2015 年谷歌图	2016 年谷歌图
2015 年基本无变化。	2016 年地面硬化，建设德乐堡水上乐园项目场地，在地块西南侧和北侧建设了棚子

2017 年谷歌图	2018 年谷歌图
2017 年地块西南侧棚子拆除。	2018 年基本无变化。

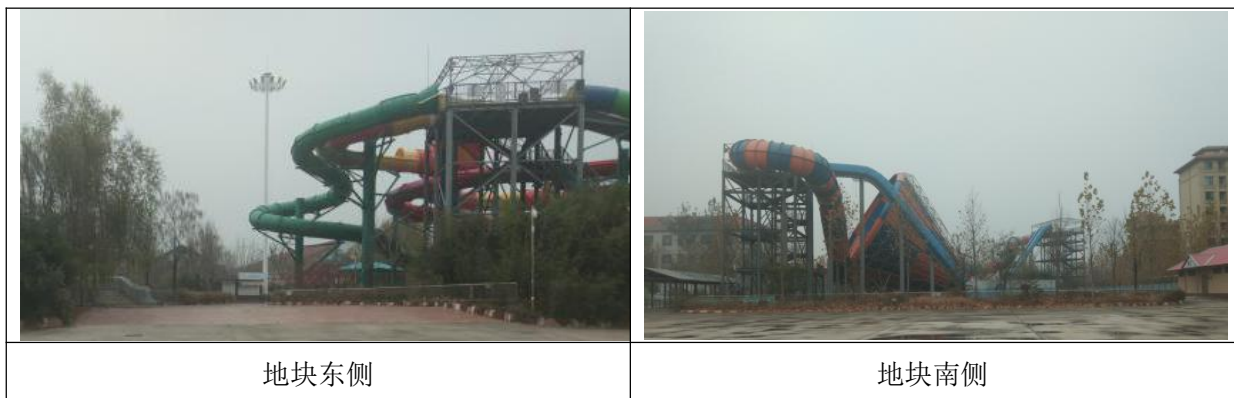
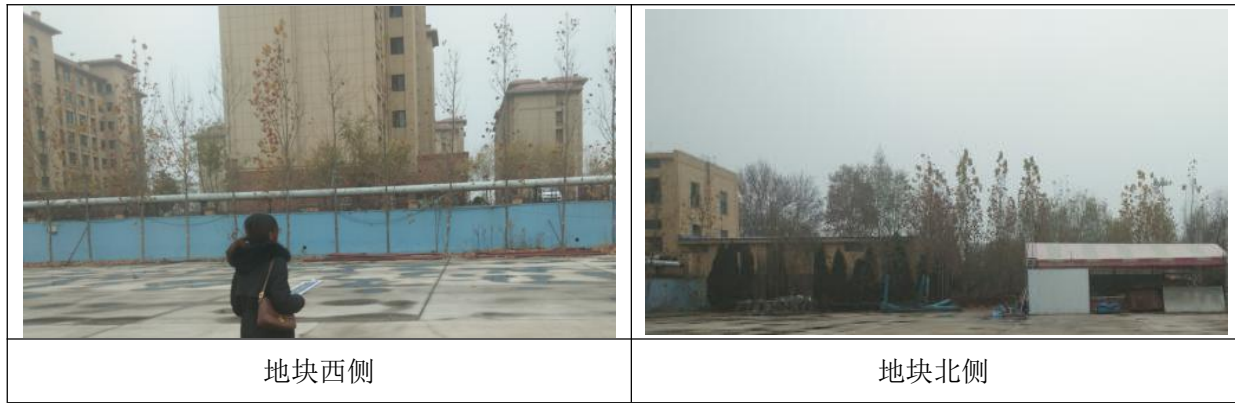
图 3.4-1 相邻地块现状图

根据现场踏勘、人员访谈，调查地块东侧为山东新方集团股份有限公司(德乐堡文化旅游分公司)，西侧为西辛嘉苑小区，居民生活产生的生活污水经化粪池收集处理后排入城区污水管网，生活垃圾收集后由市政部门定期清运处理。相邻地块现状见图 3.4-1。

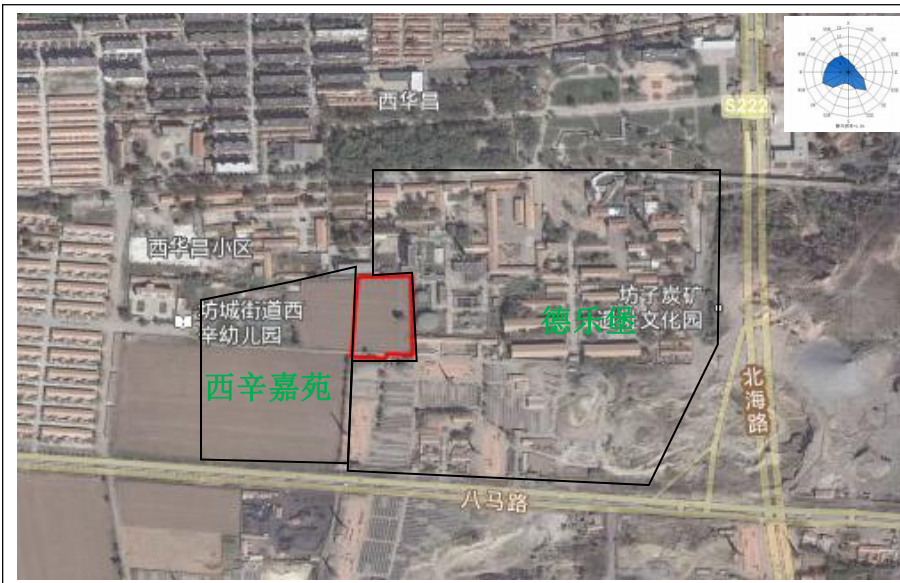
2002年谷歌图

2002年，调查地块东侧为山东新方集团股份有限公司，未进行工业生产；调查地块西侧为西辛家庄村农用地。地块调查地块东侧有两个储罐，为新方集团澡堂用储水罐。

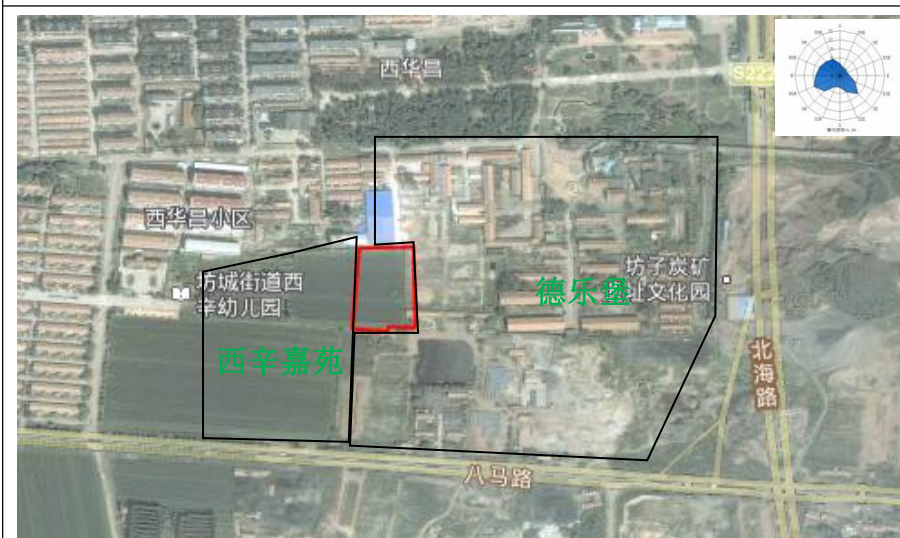
2008年谷歌图

2008年，调查地块东侧的两个储水罐拆除；地块东南侧出现煤堆场，为新方集团租赁给陈培杰的场地，销售给电厂；调查地块北侧建设一蓝色库房，经调查为新方集团存放办公用品和劳保用品等的仓库。

活垃圾收集后由市政部门定期清运处理。调查地块东南侧 2008 年到 2015 年期间有煤堆场，为陈培杰租赁山东新方集团股份有限公司的场地，销售给电厂。煤中主要污染物是重金属砷、镉，经过调查访谈，煤堆场地面已经硬化，表层用防尘网覆盖，而且煤炭为季节性暂时堆放，冬季清空；另根据潍坊市坊子区气候气象资料分析，本地常年主导风向为南风，煤堆场位于调查地块东侧，位于地块的侧风向；本地块所在坊子区的地下水流向为西南向东北，煤堆场位于调查地块东侧，不在煤堆场的地下水流向上，因此煤堆场产生的扬尘和地下水污染对该地块的影响较小。

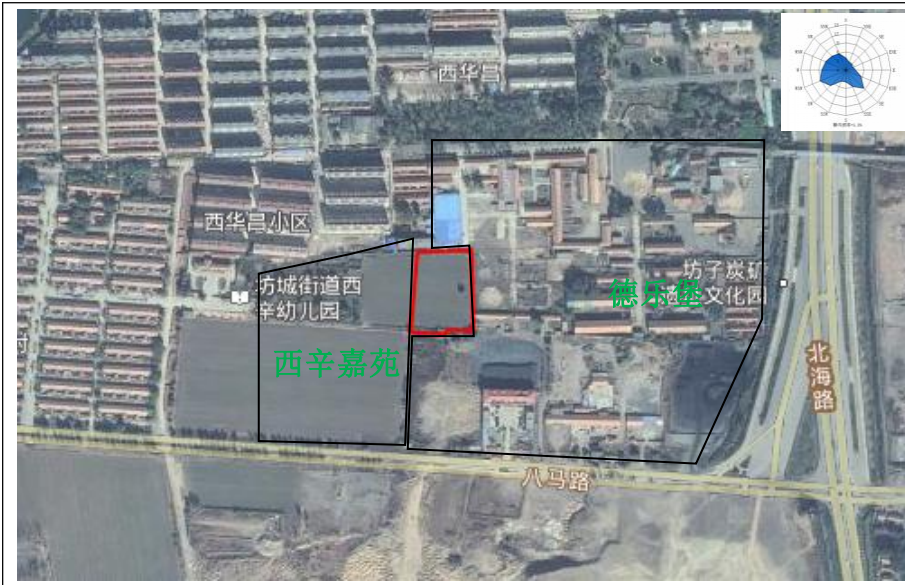
2012年谷歌图

2012年，调查地块东南侧又有煤堆场，为同一人租用，销售给发电厂。

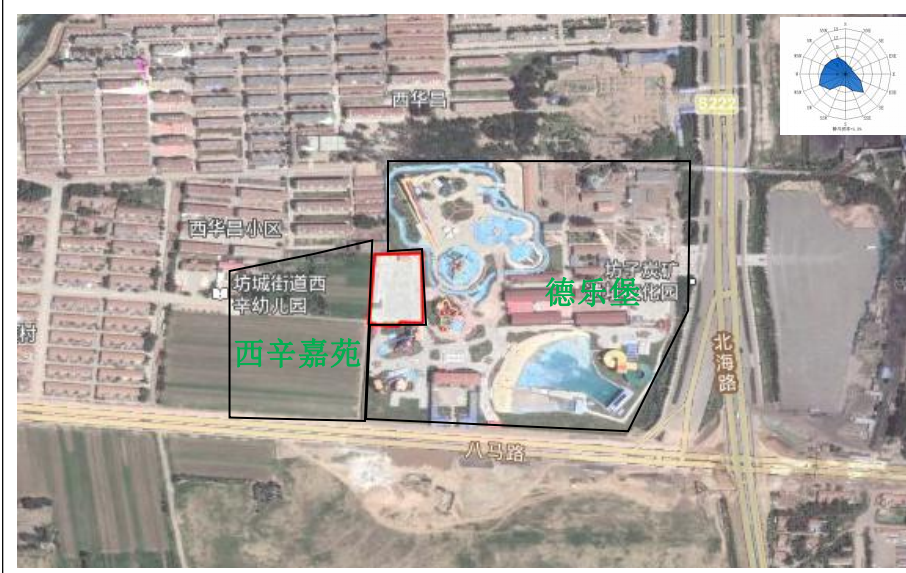
2016年谷歌图

2016年，调查地块东侧山东新方集团股份有限公司(德乐堡文化旅游分公司)建设德乐堡水上乐园项目。

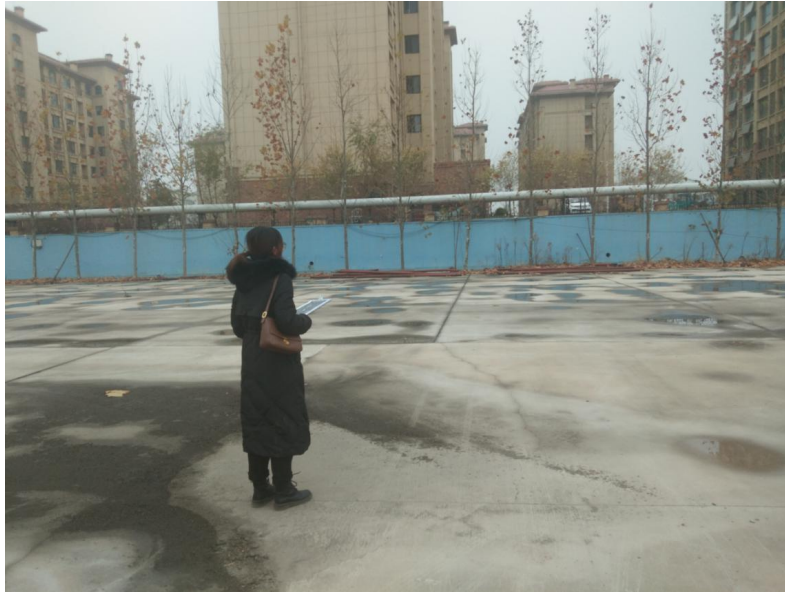
图 5.1-1 现场踏勘照片

根据踏勘结果,该地块为闲置状态,地面已经硬化,地块北侧有一棚子,用于堆放德乐堡闲置器材,棚子西面也有闲置器材堆放,亭子东侧有修剪的树枝等堆放。踏勘过程中未闻到异常或刺激性气味,本地块和相邻地块未发现可能造成土壤和地下水污染的异常迹象,未发现罐、槽以及废物临时堆放污染痕迹。

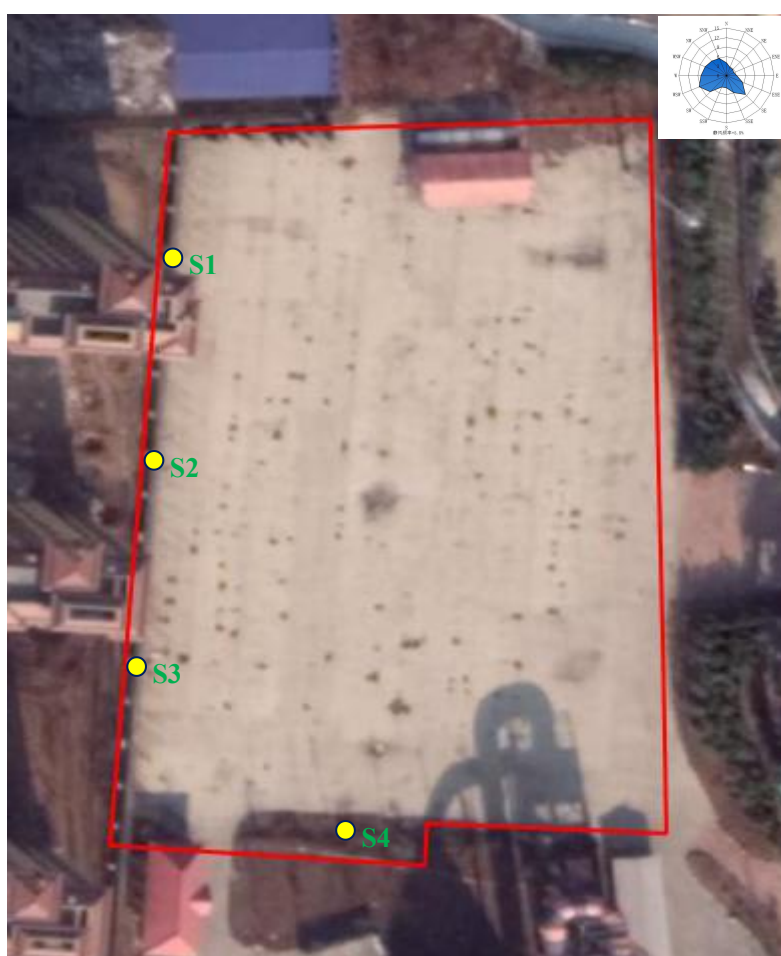
图 5.1-2 现场快筛点位图

因调查地块已经硬化，后期规划健身广场项目要继续使用该硬化地面，本次调查现场快筛是根据现场实际情况进行的布点，在地块西侧布设 3 个点位，在地块南侧布设 1 个点位。现场快筛点位见表 5.1-2、图 5.1-2，快筛结果见表 5.1-3。

点位编号	采样深度/m	经度	纬度
S1	0~0.2	E 119°8' 43.01"	N 36°35' 21.15"
S2	0~0.2	E 119°8' 42.92"	N 36°35' 20.04"
S3	0~0.2	E 119°8' 42.85"	N 36°35' 19.11"
S4	0~0.2	E 119°8' 43.86"	N 36°35' 18.37"

点位编号	XPF 快筛项目 (mg/kg)								PID (ppm)
	Cr	Ni	Cu	Zn	Hg	As	Pb	Cd	
S1	45.84	19.458	21.896	88.453	0.016	12.871	22.161	0.085	0.016
S2	37.363	20.208	21.15	83.698	0.017	15.558	23.454	0.087	0.018

S3	40.286	20.876	22.136	93.297	0.016	13.197	25.05	0.089	0.015
S4	44.917	18.85	21.487	76.574	0.015	12.638	22.515	0.075	0.016
潍坊背景值	64.9	27.7	20	52.7	0.015	8.10	20.3	0.084	/
全国背景值	60.8	28.6	23.1	71.1	0.044	11.5	24.7	0.084	/

快筛结果与地块外参照点、潍坊土壤地球化学背景值和全国土壤地球化学背景值相对比（《山东半岛蓝色经济区土壤地球化学基准值与背景值》（庞绪贵，2014）），地块内快筛数据与对照点和背景值不存在明显差异，该地块的环境状况可以接受。

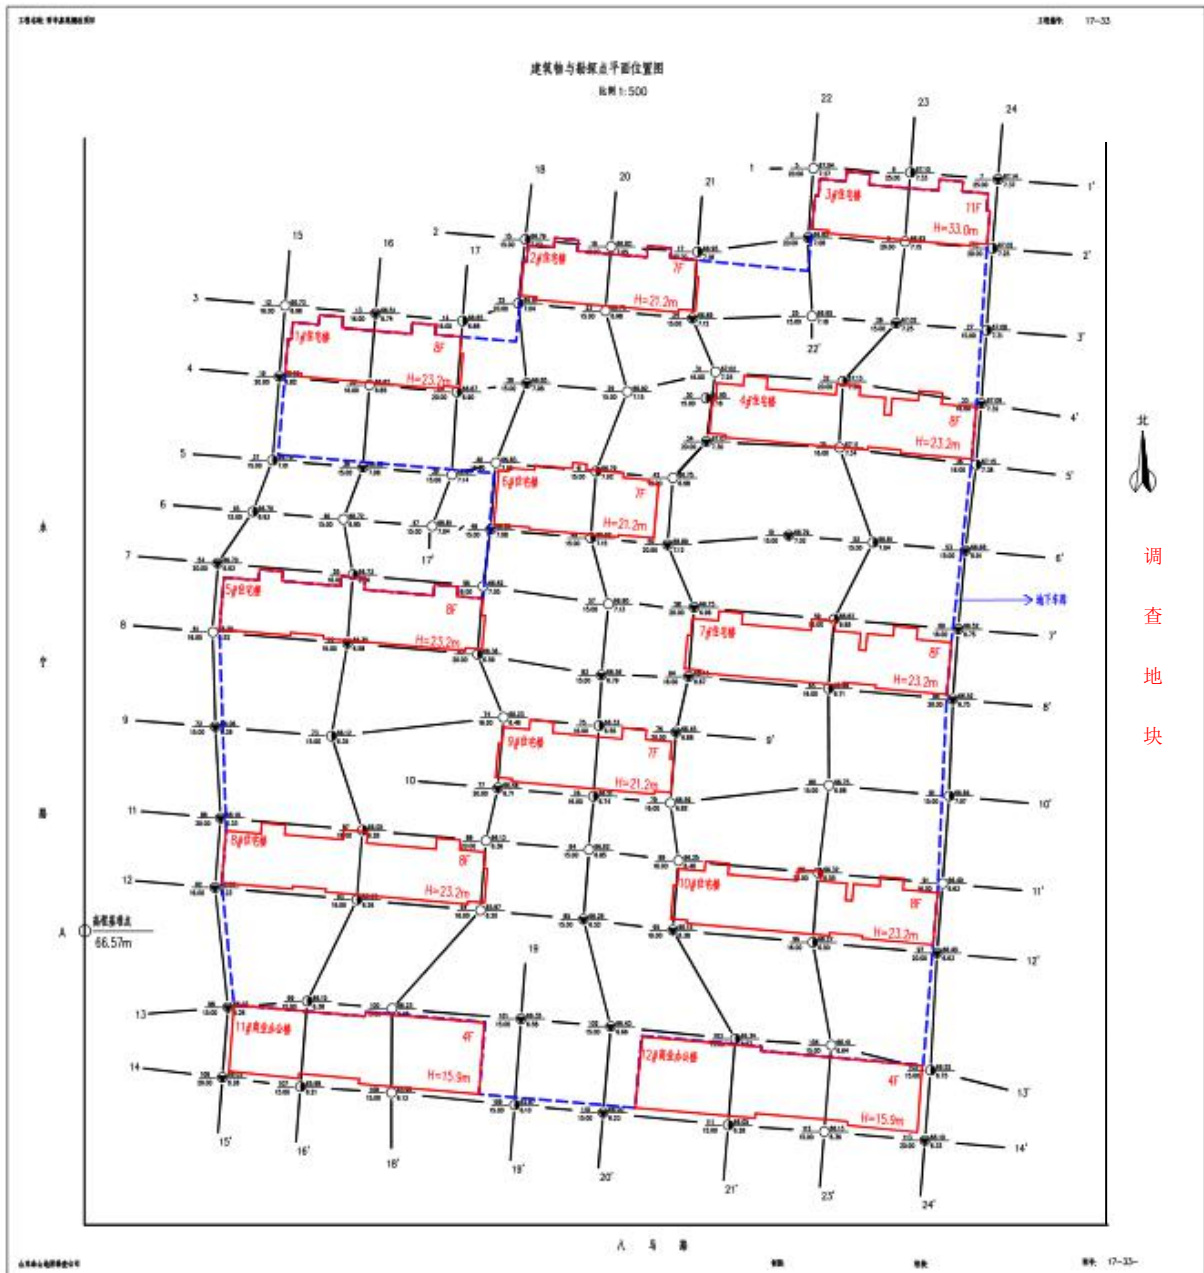
附图 2 西辛嘉苑建筑物与勘探点平面位置图

本次勘察揭露地层为素填土、粉土、粉质粘土及风化岩组成。分述如下：

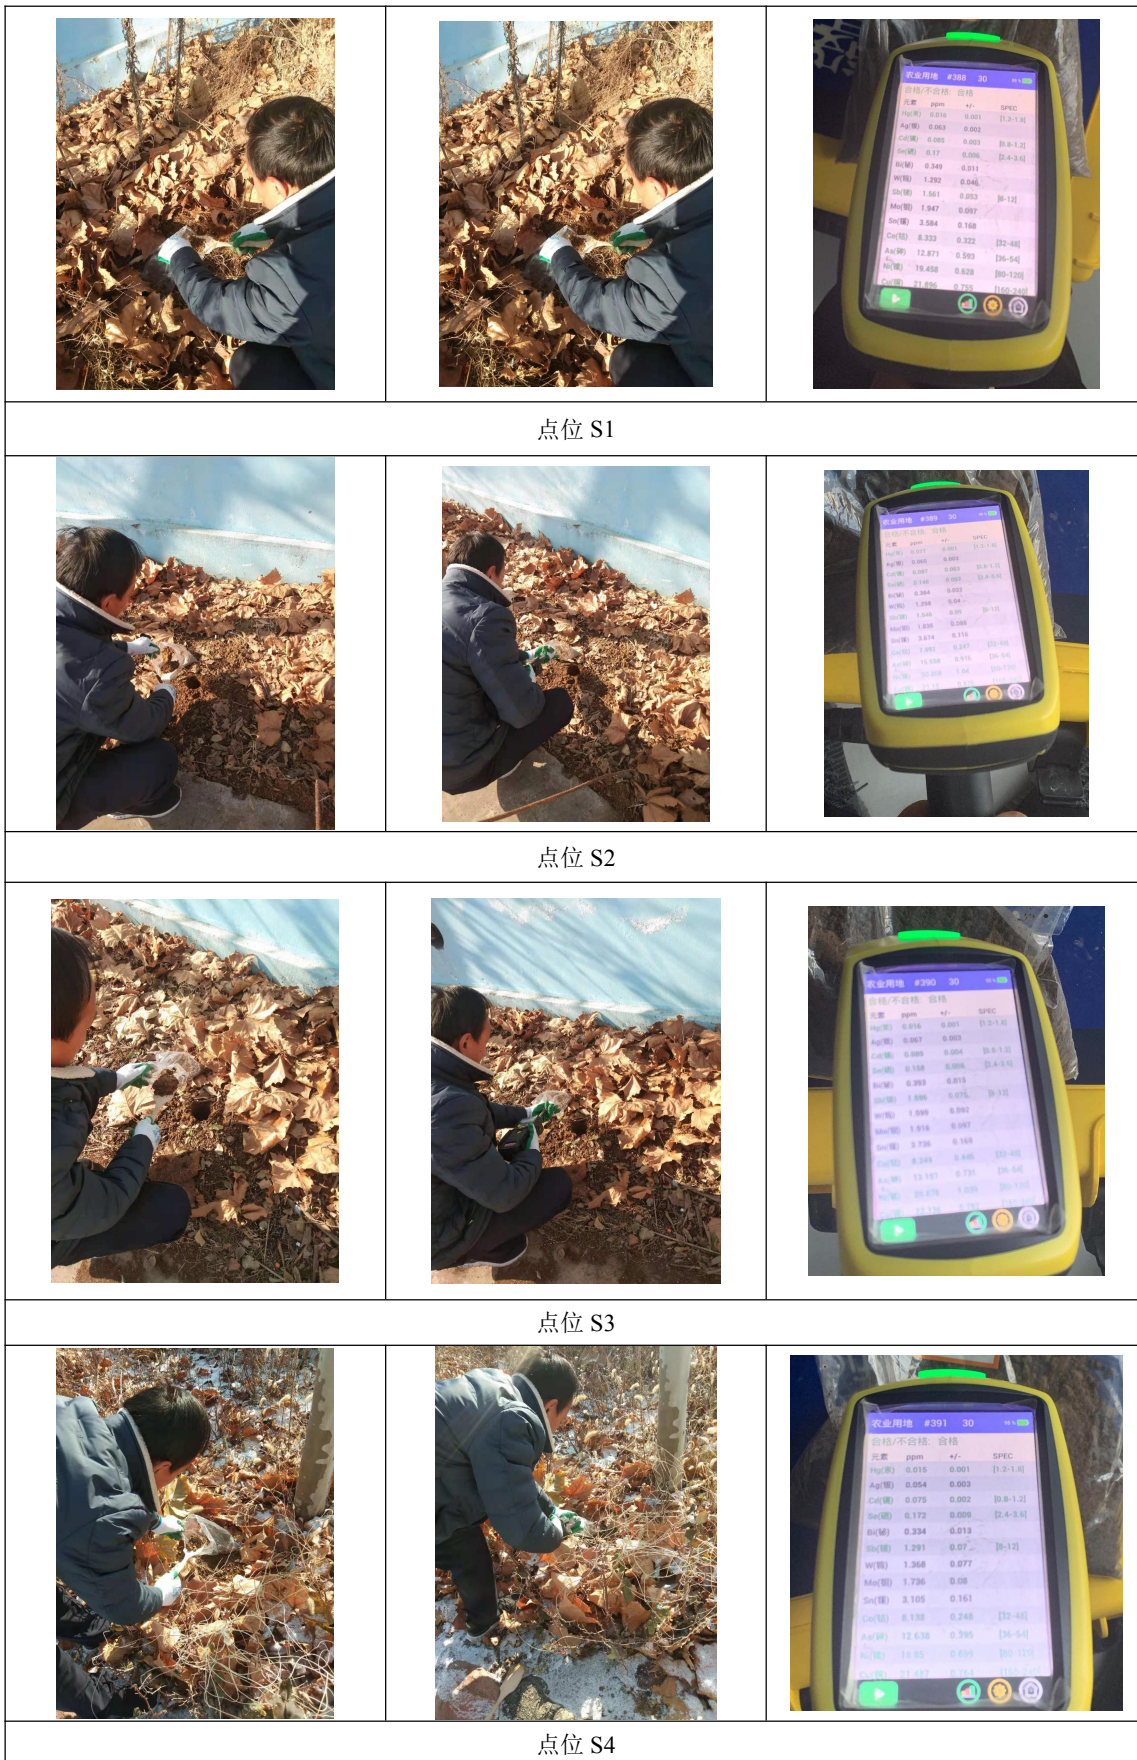
附图 4 现场快筛照片

在现场踏勘过程中，根据地块现状在地块内共布设 4 个快筛点位，利用手持式 VOC 快筛仪（PID）（型号：华瑞 PGM7340）、手持式光谱分析仪（XRF）（型号：TrueX）对土壤挥发性有机物和重金属进行快速筛选，对土壤的污染情况进行初步判断，识别地块环境现状。现场采样过程中，未发现样品有明显的污染状况，各样品 PID 快筛数值均低于 1ppm，XRF 快筛数值地块内与地块外无明显差异。
